## INFORME DE RIESGOS

### Evaluación preliminar sobre el patrimonio cultural en el centro histórico de Zaruma. Zonas de Riesgo Preliminar Muy Alto y Alto

Fecha Elaboración: 30 de diciembre 2021

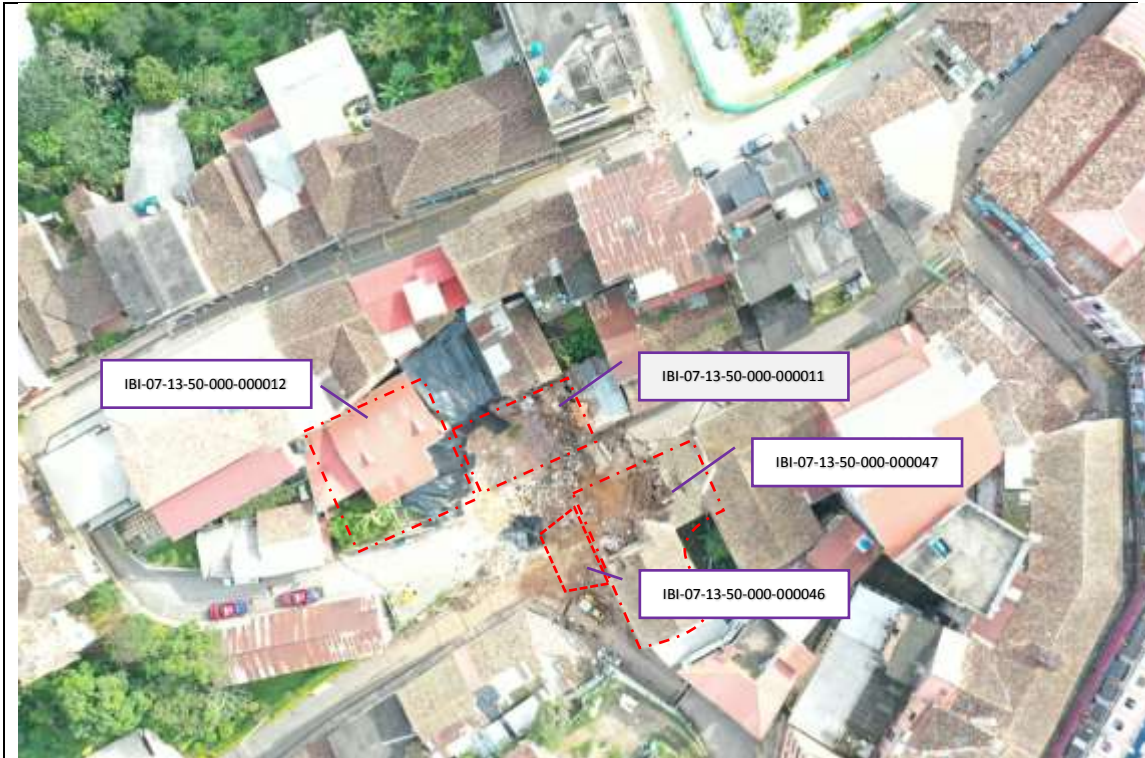
**Fotografía 13:** Estado actual de la Zona 0, Inspección 29 de diciembre de 2021.

- De manera inicial se define la Zona 0 como el área de afectación inicial del hundimiento, en un radio de 80 m aproximadamente, que corresponde a 1 cuadra alrededor del socavón, localizado en la calle Colón y la intersección con las calles Ernesto A. Castro y 29 de noviembre. Se evidencia que el socavón se encuentra inestable presentando hundimientos constantes dentro de su radio de afectación.

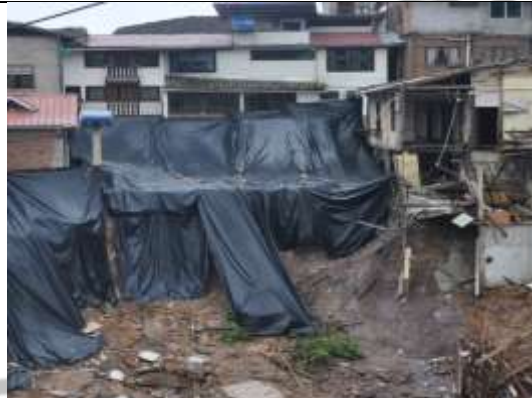
- El Bien Inmueble con ficha de inventario IBI-07-13-50-000-000011, tiene una afectación mecánica severa del 100% en los principales componentes de la estructura de la edificación, debido a que la cimentación es inestable producto del hundimiento, lo que ha ocasionado el colapso de la edificación.
- El Bien Inmueble con ficha de inventario IBI-07-13-50-000-000046 y IBI-07-13-50-000-000047, tienen una afectación mecánica entre el 60-100%. La cimentación se encuentra comprometida por el socavamiento. Los principales componentes de la estructura de la edificación como: las columnas, vigas, entrepisos y cubierta se encuentran suspendidos en el aire. Se evidencia el aumento gradual de fisuras y grietas en su fachada principal y lateral.

**Fotografía 14:** Estado actual del inmueble IBI-07-13-50-000-000011, Inspección 29 de diciembre de 2021.

- **Muy severo (Destrucción total o colapso):** IBI-07-13-50-000-000011, IBI-07-13-50-000-000046, IBI-07-13-50-000-000047.
  - **Alto (Daño extensivo que requiere reparaciones mayores<sup>6</sup>):** IBI-07-13-50-000-000012, IBI-07-13-50-000-000062.

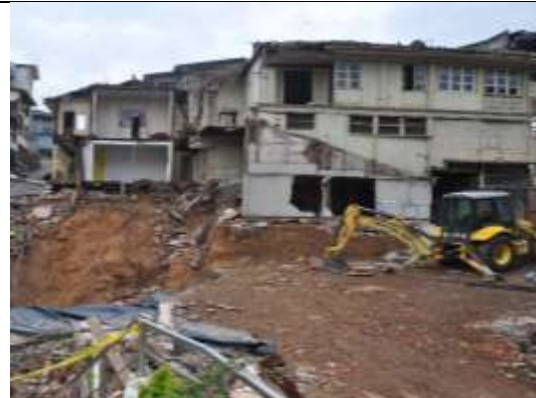
**Fotografía 15:** Vista frontal inmueble IBI-07-13-50-000-000046, Inspección 29 de diciembre de 2021.

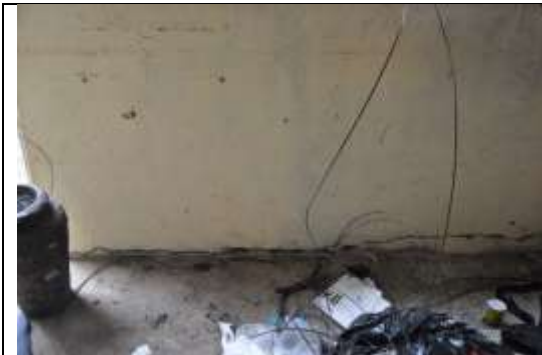
**Fotografía 16:** Grietas (e=10mm) de mampostería interior del inmueble IBI-07-13-50-000-000047, Inspección 29 de diciembre de 2021.

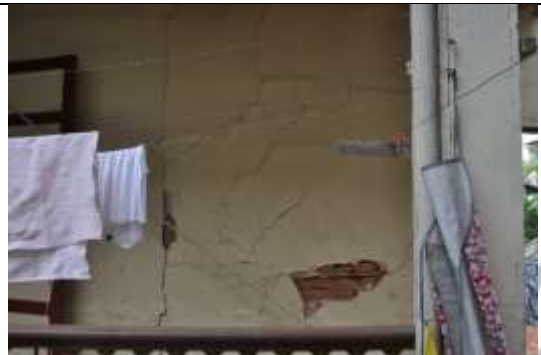
**Fotografía 17:** Grietas (e=12mm) de mampostería exterior del inmueble IBI-07-13-50-000-000047, Inspección 29 de diciembre de 2021.

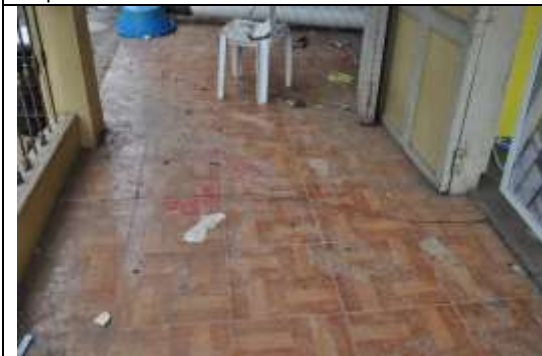
**Fotografía 18:** Grietas (e=10 mm) en el portal del inmueble IBI-07-13-50-000-000047, Inspección 29 de diciembre de 2021.

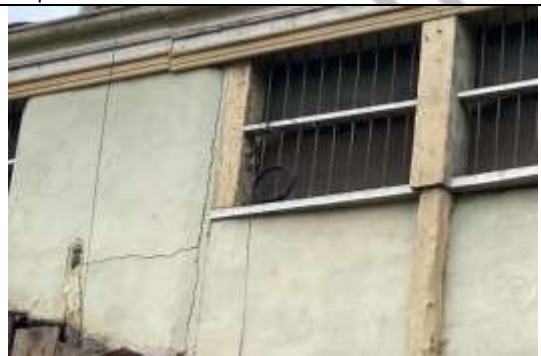
**Fotografía 19:** Grietas (e=10 mm) en el portal del inmueble IBI-07-13-50-000-000047, Inspección 29 de diciembre de 2021.

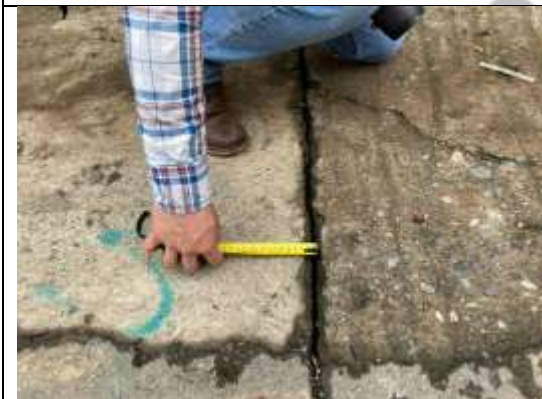
**Fotografía 20:** Grietas (e=12mm) de la calle E. A. Castro, frente al inmueble IBI-07-13-50-000-000047, Inspección 29 de diciembre de 2021.

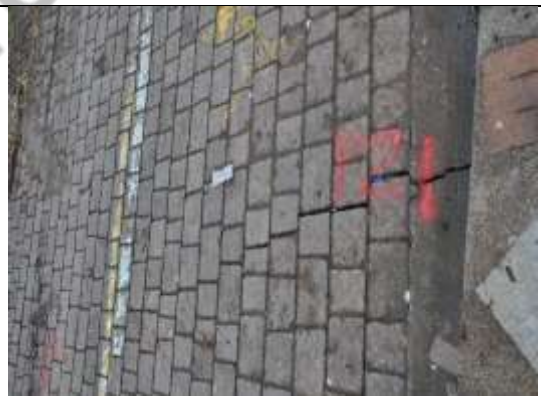
**Fotografía 21:** Grietas (e=12mm) de calzada de la calle Colón, frente al inmueble IBI-07-13-50-000-000047, Inspección 29 de diciembre de 2021.

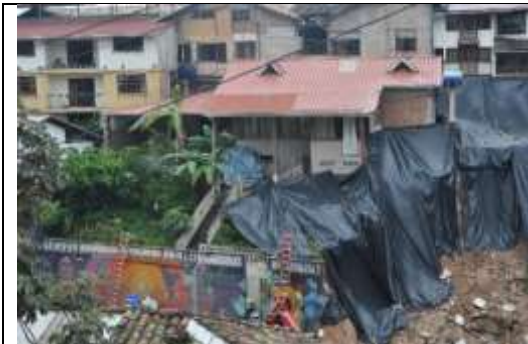
**Fotografía 22:** Estado actual IBI-07-13-50-000-000012, Inspección 29 de diciembre de 2021.

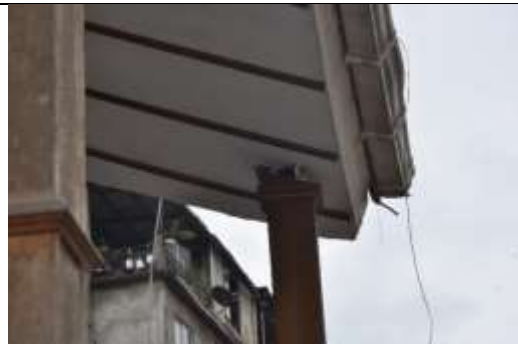
**Fotografía 23:** Estado actual del pilar IBI-07-13-50-000-000012, Inspección 29 de diciembre de 2021.

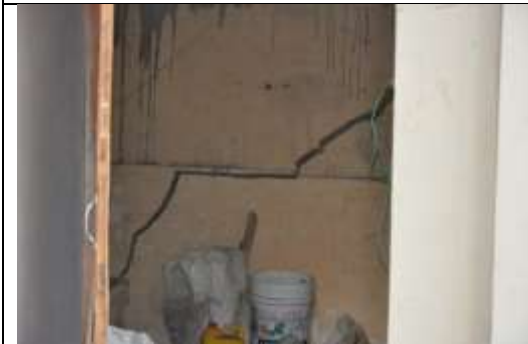
**Fotografía 24:** Grietas (e=20mm) muro portante lateral, colindante al socavón, IBI-07-13-50-000-000012, Inspección 29 de diciembre de 2021.

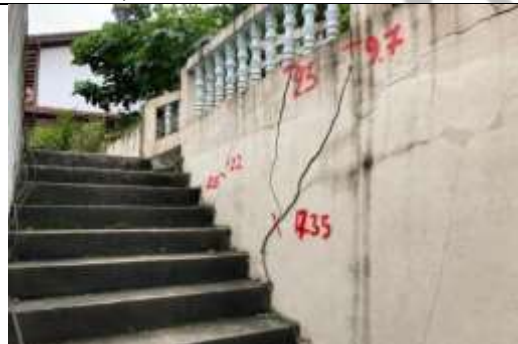
**Fotografía 25:** Grietas (e=15mm) del muro de contención frontal, colindante al socavón, IBI-07-13-50-000-000012, Inspección 29 de diciembre de 2021.

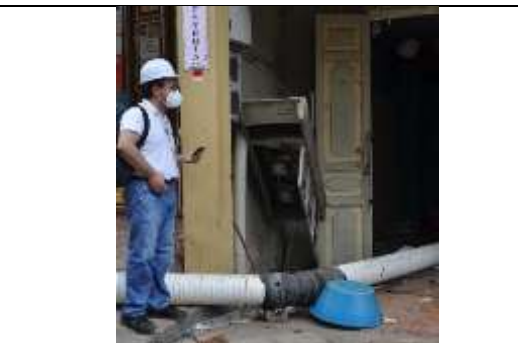
**Fotografía 29:** Colapso del sistema eléctrico del Inmueble IBI-07-13-50-000-000047, Inspección 29 de diciembre de 2021.
