Quito DM., 16 noviembre de 2015

**ASUNTO:** INFORME INSPECCION QUINCHUQUI, OTAVALO

**FOTOS INSPECCION QUINCHUQUI**

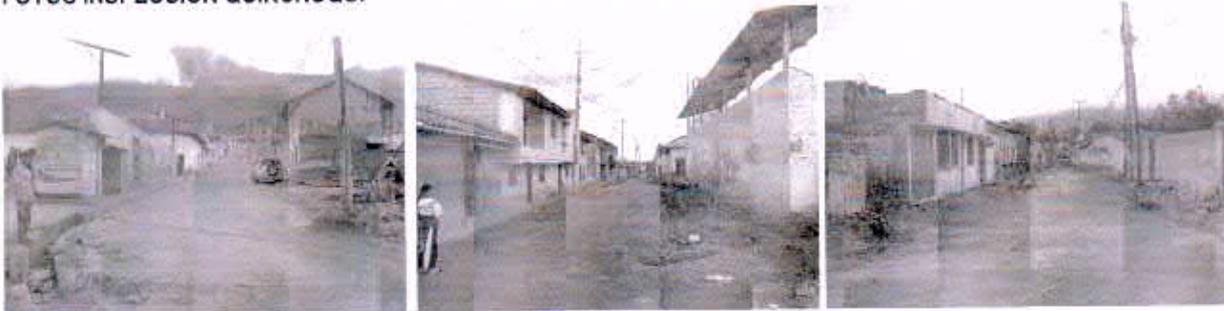
VISTAS VIA IMBABURA, VIA CHUSKU SUYO O ATAHUALPA

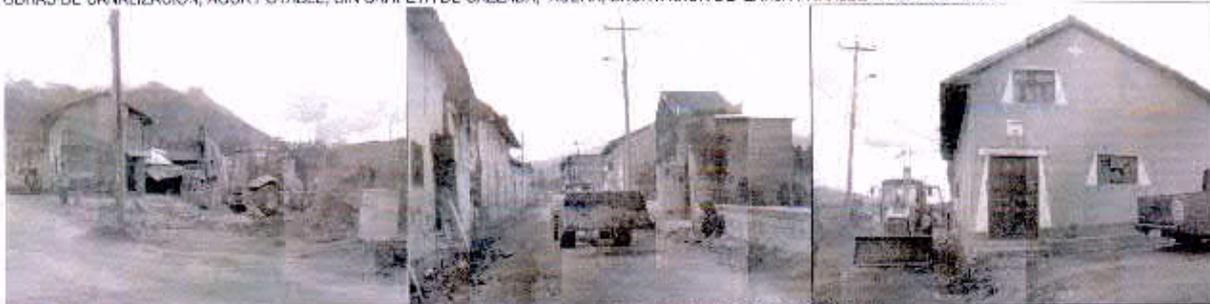
1. El inmueble ubicado en la esquina oeste calles Imbabura y "Chusku Suyo" o Atahualpa, con ficha código de bienes inmuebles BI-10-04-51-000-000008 no existe ha sido derrocado totalmente.

DERROCAMIENTO, INTERVENCIÓN QUE INCIDEN EN EL ESTADO DE CONSERVACIÓN, DETERIORO DE LOS INMUEBLES

.Se de las correspondientes acciones administrativas legales por acción u omisión de las causales para derrocamiento en un caso, daños en inmuebles patrimoniales en otros casos a los GAD Provincial de Imbabura, GADM Otavalo, y GAD Parroquial Miguel Egas a través del Instituto nacional de Patrimonio Cultural.

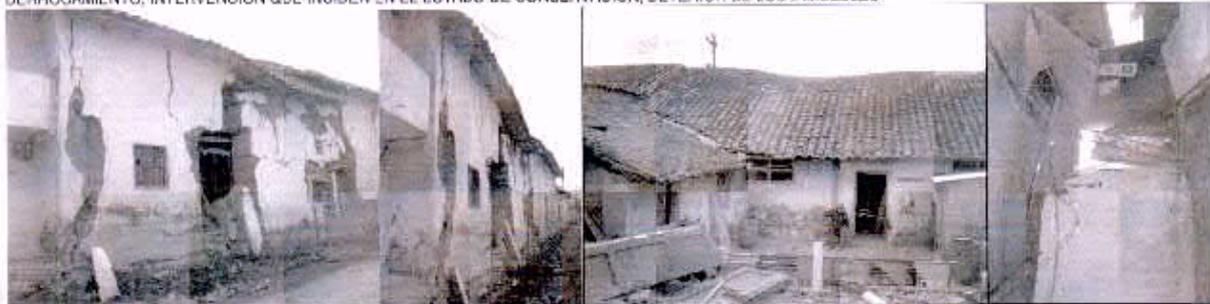
2. El inmueble ubicado en la calle "Chusku Suyo" o Atahualpa con ficha código de bienes inmuebles BI-10-04-51-000-000012 propiedad de Humberto Rafael Muenala, vivienda familiar de un piso arquitectura y materiales tradicionales adobe tapial en muros, madera y teja en cubiertas, tierra cementó, madera en pisos; madera en aleros, canecillos, madera y hierro en puertas y ventanas presenta desconfinamiento de la cimentación, asentamiento de muro maestro exterior portante (de tapial y adobe), cubiertas asentadas por deslizamiento de su estructura y muro de soporte frontal; daños determinados por presión del suelo desde el exterior (acera y calle) al interior, por tanto pérdida de resistencia de toda la estructura a causa de socavación de la cimentación.

Inmueble que se encuentra en "pie" de manera precaria quizá debido al amarre de cerchas en cubierta, sin embargo se puede dar un desplome de este inmueble al acrecentar actividad de maquinarias, vehículos por el sector.

EDIFICACIÓN CON DESCONFINAMIENTO DE LA CIMENTACIÓN, ASENTAMIENTO DE MURO MAESTRO EXTERIOR, CUBIERTA

Del inmueble que presenta desconfinamiento de la cimentación, asentamiento de muro maestro exterior se deberá realizar labores:

.Apuntalamiento técnico a muros interiores y exteriores posteriores,

.Apuntalamiento técnico vertical a la cubierta,

.Retiro de forma manual del material teja, madera

.Retiro de forma manual del muro exterior desprendido

.Consolidación del suelo con tierra mejorada y de la cimentación con calces en base a piedra molón, para aumentar la cohesión de la área afectada y dar mayor resistencia mecánica al suelo.

.Reposición de material dañado reemplazando los adobes con ladrillo

.Restitución de la cubierta en teja y madera con el mejoramiento de cabezas de muro, la construcción de soleras

.Restitución del alero y canecillos en madera

.Cosido y descosido de la mampostería, el uso de llaves de madera (muros laterales),

.Restitución de pisos, puertas, ventanas en madera de acuerdo a los vanos existentes actuales

.Revoques, enlucidos y pintura

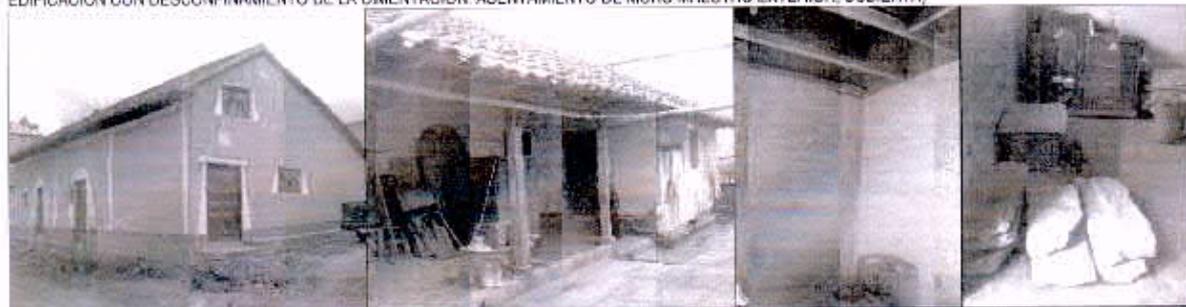
PROPIEDAD DE LUZMILA PINEDA

3. El inmueble ubicado en la "Chusku Suyo" o Atahualpa y calle Indi con ficha código de bienes inmuebles BI-10-04-51-000-000013 propiedad de Luzmila Pineda vivienda familiar de un piso arquitectura y materiales tradicionales adobe tapial en muros, madera y teja en cubiertas, tierra cementó, madera en pisos; madera en aleros, canecillos, madera y hierro en puertas y ventanas; y los inmuebles ubicados en la calle "Chusku Suyo" o Atahualpa código de bienes inmuebles, BI-10-04-51-000-000011 BI-10-04-51-000-000010 de propiedad de Alfonso Farinango entre otros a la fecha de inspección permanece al borde de la calle de tierra presentan fisuras verticales en sus muros, y una estabilidad actual condicionada al reforzamiento de su cimentación o base, a la no vibración del piso de la calzada, a la no filtración de agua lluvia; caso contrario podría ocasionarse desconfinamiento de la cimentación, asentamiento de muros por tanto pérdida de resistencia de toda la estructura de la casa en especial de la propiedad de Luzmila Pineda.

Del inmueble propiedad de la Sra. Luzmila Pineda, y otros inmuebles la intervención con

. Apuntalamiento técnico

. Consolidación del suelo con tierra mejorada y de la cimentación con calces en base a piedra molón, para aumentar la cohesión de la área afectada y dar mayor resistencia mecánica al suelo.

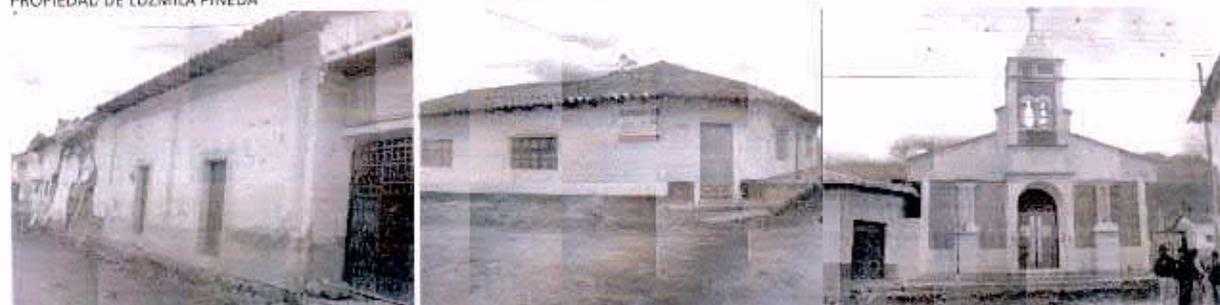
OTROS INMUEBLES

De este inmueble y otros que a la fecha de inspección permanece al borde de la calle de tierra presentan estabilidad actual con fisuras en sus muros
