Memorando Nro. 0603-PM-2015-INPC-R7

ASUNTO: Solicitud de pago de viático por Comisión de Servicios. Inspecciones técnicas para evaluar el estado de conservación del Santuario del Cristo Pobre de Quilanga y el bien inmueble IBI-11-07-50-000-000036 - Gonzanamá

INFORME DE SERVICIOS INSTITUCIONALES

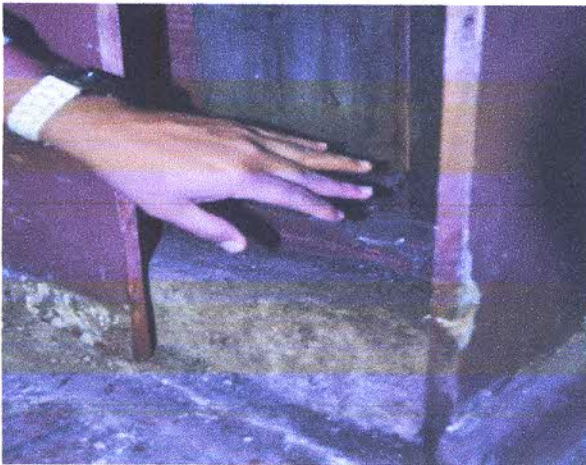
Fotografía N° 1: Estado de conservación de algunos pilares de madera del santuario.

Existen algunos pilares de madera y una gran cantidad de la tabla usada en los recubrimientos de los mismos pilares, de los arcos de la iglesia, partes del cielo raso y otros elementos en el santuario, que presentan problemas derivados del ataque de xilófagos

- Reforzamiento estructural del inmueble para corregir desniveles, determinar los elementos estructurales en mal estado para su reemplazo, incorporar nuevos cimientos, etc.

- En el caso que se reemplace elementos estructurales de madera, debe considerarse obligatoriamente el apuntalamiento de la estructura y que los nuevos elementos colocados sean de la misma sección, tamaño, calidad y dureza que la madera reemplazada, de preferencia que sea del sector.

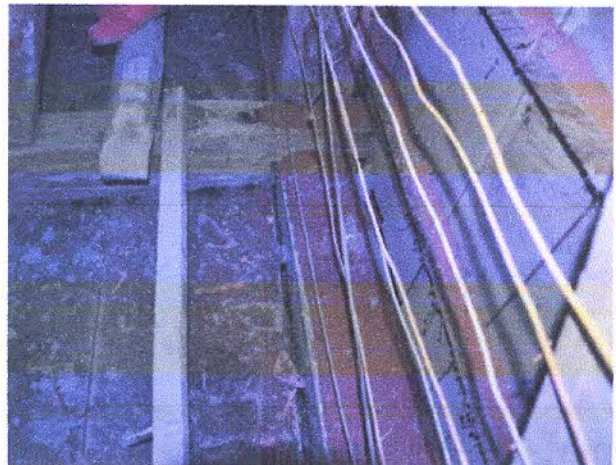
Fotografía N° 2: Instalaciones eléctricas en mal estado y sin protección

- Presenta instalaciones eléctricas en mal estado y sin protección, lo cual evidencia la falta de técnica en la implementación del servicio eléctrico.

- Elaborar un proyecto para cambiar la totalidad de las instalaciones eléctricas y en la medida de lo que sea posible incorporar instalaciones para sonido.

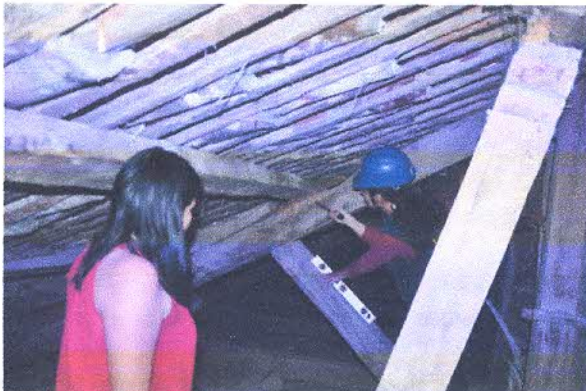
Fotografía N° 3: Estado de la estructura de madera de la cubierta

- Ataque de xilófagos a los elementos de madera que conforman la estructura de soporte de la cubierta del santuario, ocasionando con ello hundimientos y desprendimientos y goteras en la cubierta, especialmente en la nave lateral izquierda.

- Tratamiento de preservación usando merulex, quimocide o cualquier otro fumigante que permita controlar el ataque de xilófagos, en todos los elementos de madera que conforman la estructura de la cubierta de la iglesia y que se van a conservar.

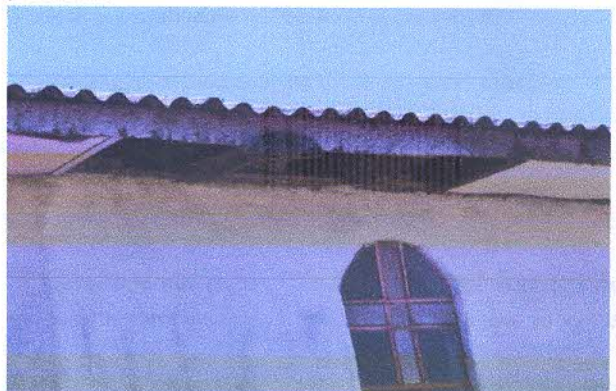
Fotografía N° 3: Estado de paredes y aleros en la parte exterior del santuario

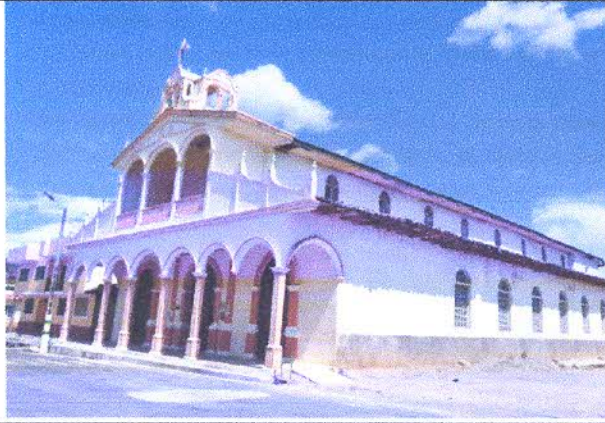
Fotografía N° 5: Vista de las fachadas de la edificación.

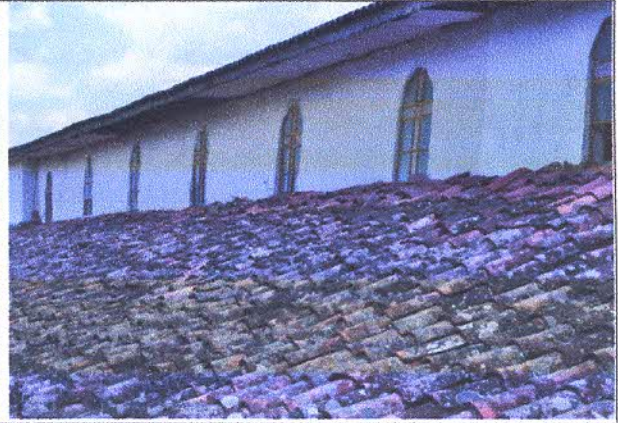
Fotografía N° 6: Estado de conservación de recubrimiento de teja de cubierta

- El viento presente en la zona a desprendido algunos cumbreños y también a movido de su lugar algunas planchas del eternit de la nave principal.

- Todas las goteras y filtraciones de agua en la torre, la cubierta y en otros lados del Santuario, deben ser identificadas para sellarlos usando un material bituminoso u otros materiales que existen en el mercado local para corregir específicamente

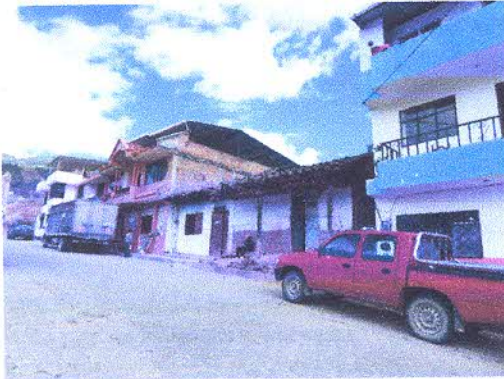
Fotografía nro. 1: Entorno urbano de la edificación. Calle 10 de Agosto

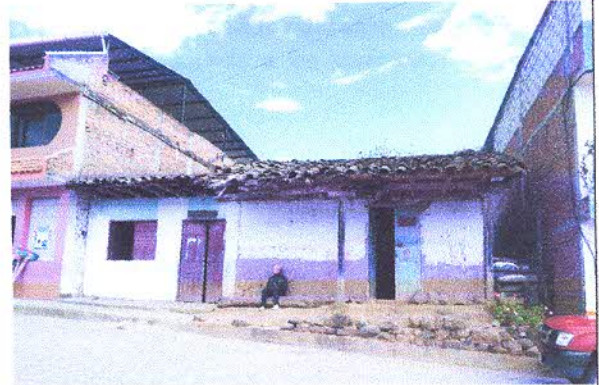
Fotografía nro. 2: Fachada de acceso a la edificación

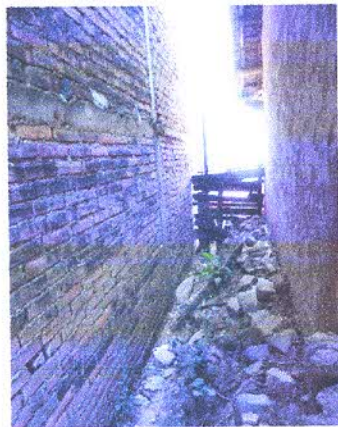
Fotografía nro. 3: Humedad en muros por faltantes de canales de evacuación de aguas lluvias.

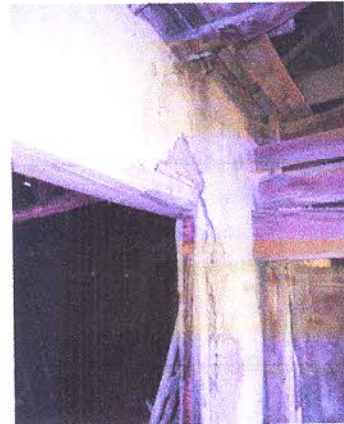
Fotografía nro. 4: Deterioro de revestimiento de muro adobe

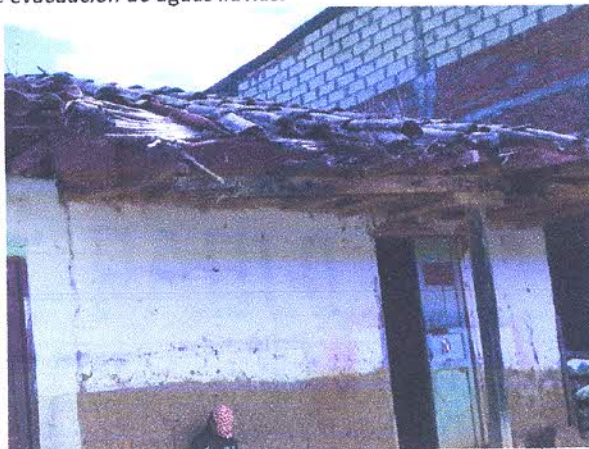
Fotografía nro. 5: Faltante de pilar de madera de portal influye en el colapso paulatino de cubierta

- Faltante de un pilar de madera provoca el desplazamiento de vigas de madera en portal, desniveles y asentamientos, lo cual está provocando el colapso paulatino de la cubierta.
- Instalaciones eléctricas e hidrosanitarias en mal estado y sin protección.
- El inmueble se ha subdividido en dos propiedades con dos dueños diferentes.

Adicionalmente, mientras dura todo el trámite sugerido, se deberá colocar perimetralmente una señalética que indique peligro salvaguardando con ello la integridad física de los transeúntes y moradores del sector.

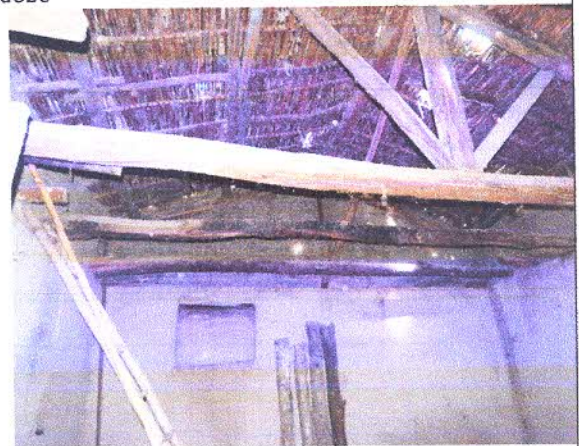
Fotografía nro. 6: Deformación y pudrición de elemento madera y carrizo en cubierta

- Deformación y pudrición de elementos de madera y carrizo en cubierta y alero, por faltantes de tejas, acción del agua lluvia y el viento.
- Ataque de xilófagos (polilla) en toda la estructura de madera de la cubierta.
- Presencia de humedad al interior y exterior de los muros, por deterioro de cubierta y faltantes de canales de evacuación de aguas lluvias.
- Fisuras, manchas y desprendimiento de revestimientos de muros de adobe.
