SUBPROCESO INVENTARIO, REGISTRO Y CATALOGACION

INVENTARIO BIENES INMUEBLES CIUDAD DE

R I O B A M B A

REVISION Y ACTUALIZACION DEL INVENTARIO ARQUITECTONICO Y URBANO DE LA CIUDAD DE RIOBAMBA

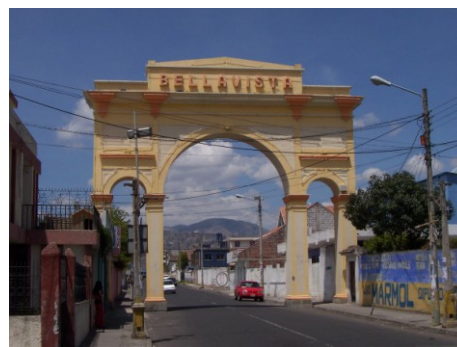
El sueño era realmente grandioso así lo concibieron impulsados por el desarrollo de la ciudad, en la que se edificaban simultáneamente parques, monumentos, escenarios deportivos, etc., casas particulares y centros de estudio. Por ello una de las primeras cosas que hicieron fue diseñar y construir dos arcos triunfales, el de "La Trinidad" y el de "Bellavista" que anunciaron el ingreso a esta ciudadela del futuro.

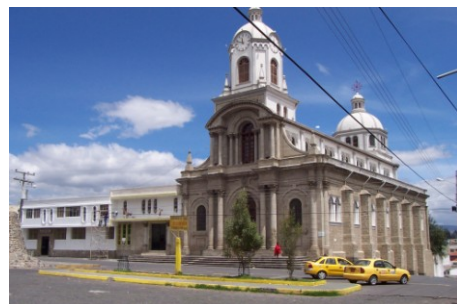
- **Monumental Monumental Religiosa**

Dentro de esta categoría están incluidos: conventos, monasterios, claustros, recoletas, iglesias, capillas, etc. Con características constructivas, volumétricas, estilísticas de relevancia, su simbolismo religioso, filosófico otorga su máxima valoración.

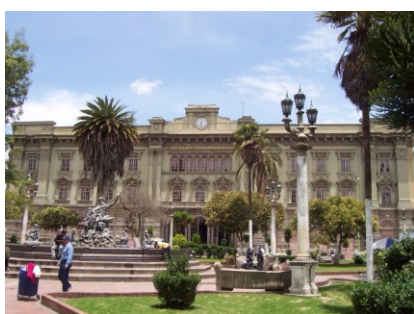
Monumental Civil - Militar

Es toda arquitectura realizada o construida por el estado o entidades particulares, caracterizadas por ser edificaciones de gran relevancia, cuya finalidad fue la de satisfacer las exigencias de estética y funcionamiento, como son: ministerios, municipios, colegios, hospitales, correos, cuarteles, fábricas, etc.

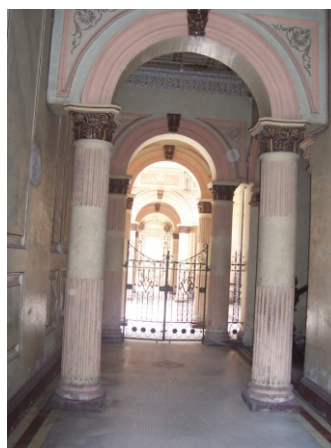
Relevante

Son edificaciones particulares, con características tipo-morfológicas importantes que, no perteneciendo a la categoría monumental ameritan ser ubicadas como sujetos de custodia y protección.

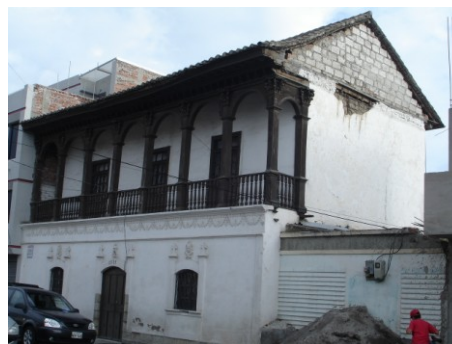
Arquitectura Tradicional Selectiva

Se consideran a las edificaciones de uso doméstico (vivienda) ubicadas dentro de los predios urbanos, las mismas que se seleccionan de acuerdo a sus características arquitectónicas, estéticas, tipológicas.

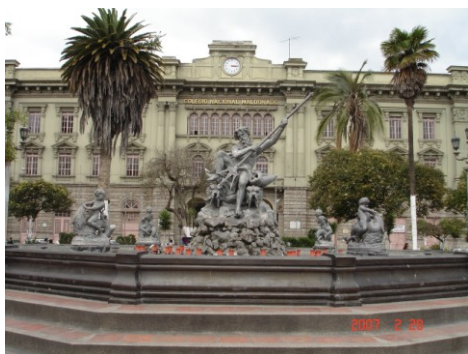
Parque Sucre

Conocida primero como la plaza de Santo Domingo porque se ubicaba frente a esta iglesia, lugar en el que hoy se encuentra el Colegio Maldonado, posteriormente se denominó plaza España, en el año 1919 el Municipio decide construir el parque al que hoy se lo conoce como el Parque Sucre.

La primera piedra se colocó el 10 de agosto de 1919, la construcción estuvo bajo la dirección del arquitecto Antonio Russo. El 11 de noviembre de 1924 se inauguró el parque. En este parque se destaca la pileta de Neptuno (Poseidón), esta obra fue erigida en el año 1913, conjuntamente con la instalación del agua potable en la ciudad de Riobamba.

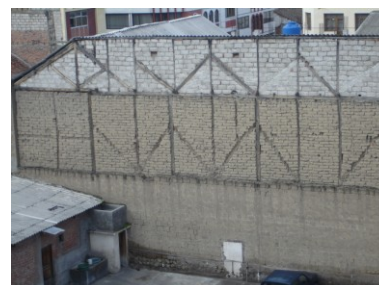
- Muros: humedades que dan origen al apareamiento de plantas parásitas, fisuras desprendimientos, socavados, asentamientos, debido a la incompatibilidad de materiales utilizados en las nuevas intervenciones. En general falta de mantenimiento. Aspectos que directamente afectan a la estabilidad de la estructura.

- Columnas: con fisuras humedades y presencia de plantas parásitas
- Vigas: con fisuras humedades apolilladas.

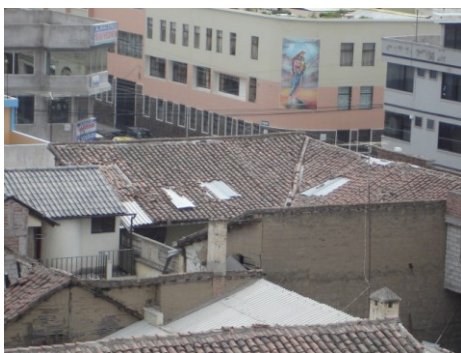
- Cubierta: con plantas y musgos oxidadas y desprendidas afectaciones que se suman a las anotadas de ausencia de mantenimiento.

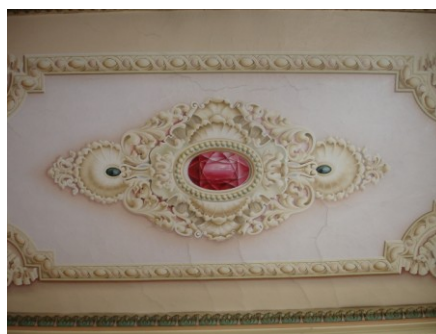
- Cielo raso: desprendimientos fisuras y con humedades. Ocasionado por la falta de mantenimiento, lo que da lugar a la afectación de los elementos estructurales de madera y que podría generar la posible pérdida de elementos decorativos.
- Enlucidos: La falta de mantenimiento da lugar al apareamiento de rajaduras, desprendimientos y humedades
- Puertas y ventanas: apolladas desprendidas y con fisuras. Las metálicas en gran parte se que encuentran oxidadas
- Pisos: presentan humedades, pudrición. Defectos propios de la madera y debido a la falta de mantenimiento y malas instalaciones sanitarias.
- Pintura decorativa: fisuras, desprendimiento y humedades.

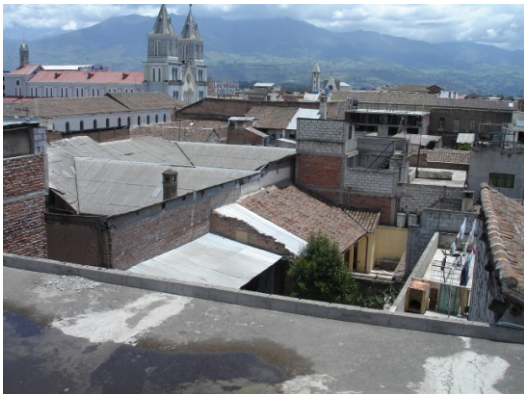
- Fachadas: alturas de entresijos, número de pisos;
- La composición arquitectónica, (continuidad tipológica, proporciones de vanos, llenos – vacíos).
- Las cubiertas (cambio de material, inclinación y pendientes),

De las 15 manzanas que constituyen los conjuntos urbanos de mayor importancia se encuentra que el 81% de los frentes de manzana se hallan modificados. Con alteraciones profundas, más del 50%; con tendencia a alteraciones y rompimiento de la unidad del paisaje, cerca del 30%, y

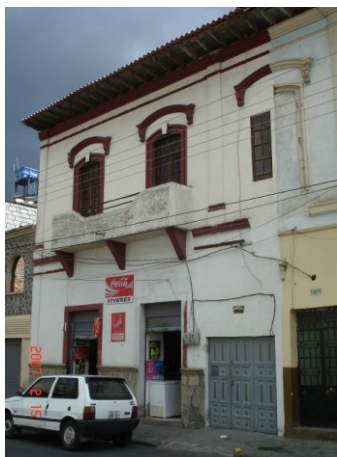
- **Muros portantes:** cambio de material, añadidos, modificación de vanos y sin continuidad estructural
- **Tabiques interiores y exteriores:** modificación de vanos, añadidos, cambio de material sin continuidad estructural.
- **Columnas y pilares:** sin continuidad estructural y cambio de material y/o ubicación.
- **Vigas:** sin continuidad estructural y cambio de material.
- **Cubierta:** añadidos, cambio de material y/o de pendiente.
- **Cielo raso:** cambio de niveles añadidos y cambio de material.

- **Puertas y ventanas:** añadidos cambio de material y/o de forma.

- **Pisos:** cambio de material añadido, cambio de niveles.
