## INFORME ASESORÍA TÉCNICA PARA EVACUACIÓN DEL MUSEO MUNICIPAL ZARUMA

SOCAVÓN REGISTRADO EN LA CIUDAD DE ZARUMA, CANTÓN ZARUMA, PROVINCIA DE EL ORO.

Fecha Elaboración: 22 de diciembre 2021

### 2. CRITERIO TÉCNICO: ficha de inventario IBI-07-13-50-000-000018

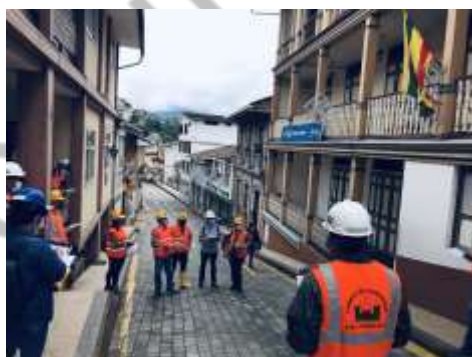
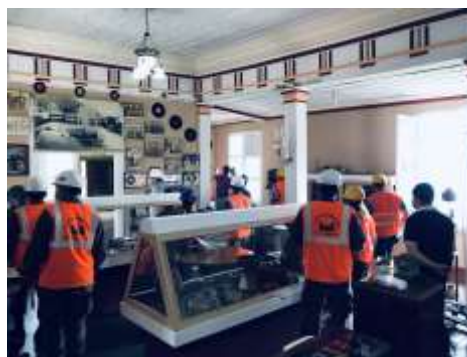
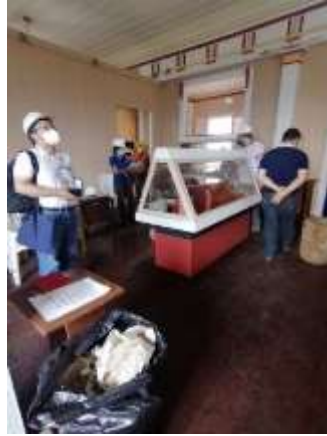
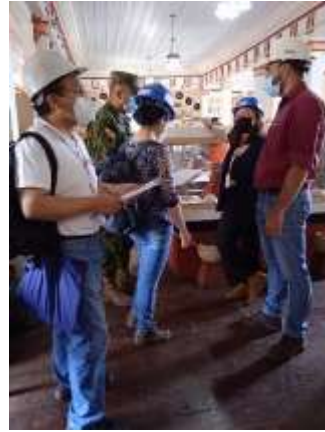
- De acuerdo a la estimación visual de los daños se determina que, la edificación presenta condiciones estructurales estables, sin afectaciones evidentes como resultado del evento – socavón /15 diciembre 2021.

- Sin embargo, se aprecian fisuras en revestimientos (esquina de ventana, encuentro de materiales – madera/ladrillo), así como una separación en el encuentro cielo raso con la pared. Los deterioros que se verifican no son atribuibles a efectos del socavón, los cuales han sido registrados en inspecciones anteriores a la mencionada edificación.

Proceso evaluación técnica de contenedor de bienes culturales y patrimoniales - Museo Municipal de Zaruma. Inspección conjunta: SGRE, INPC, GAD Zaruma, Cuerpo de Ingenieros del Ejército, MIDUVI  
Registro fotográfico: Equipo técnico INPC Zonal 7 / 21-DIC-2021

- Se recomienda **iniciar con el proceso de evacuación temporal de los bienes culturales y patrimoniales del Museo Municipal de Zaruma**, conforme los protocolos definidos por el INPC.
