DESCRIPCIÓN DE LAS ACTIVIDADES A EJECUTARSE: Inspección a los trabajos de remoción de suelo, por reutilización de la vía a casa de máquinas en el proyecto hidroeléctrico Palmira, reunión para tratar sobre una variante en dicha vía.

INFORME DE SERVICIOS INSTITUCIONALES

**REGISTRO FOTOGRÁFICO
INSPECCIÓN AL PROYECTO HIDROELÉCTRICO PALMIRA / NANEGAL**

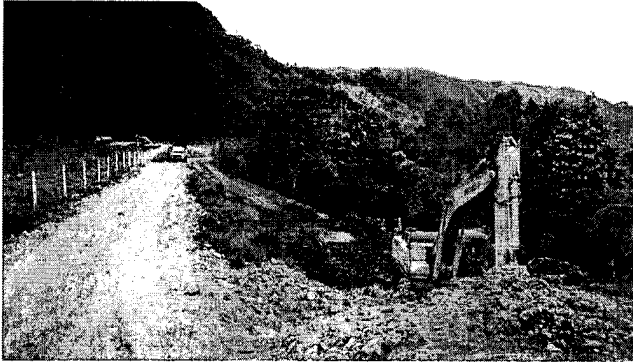
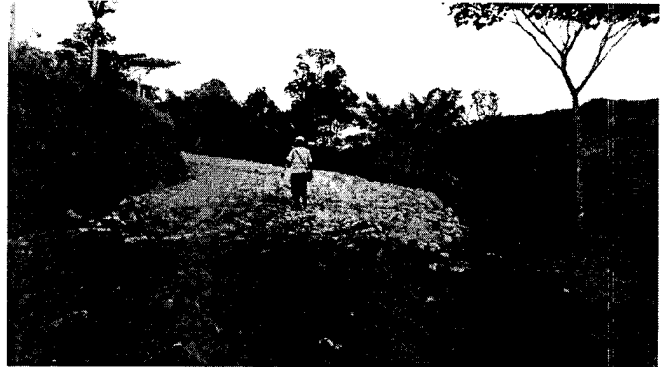
Del recorrido pedestre por el camino a casa de máquinas, se pudo observar actividades de remoción

de suelo y colocación de mejoramiento de la vía hasta la abscisa 0+610 (fotos N° 1 y 2) mientras que el corte de talud está, hasta la abscisa 0+650, tanto el corte y mejoramiento de vía está por alcanzar el abscisado más cercano al sitio arqueológico Capillapamba (Fotos N° 3 y 4).

Fotos Nº 1 y 2: Colocación de sub base en la vía a casa de máquinas

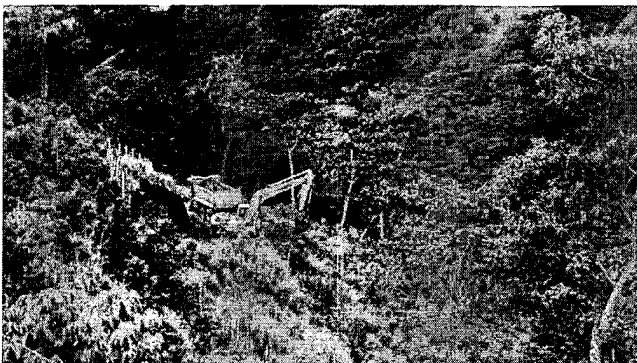
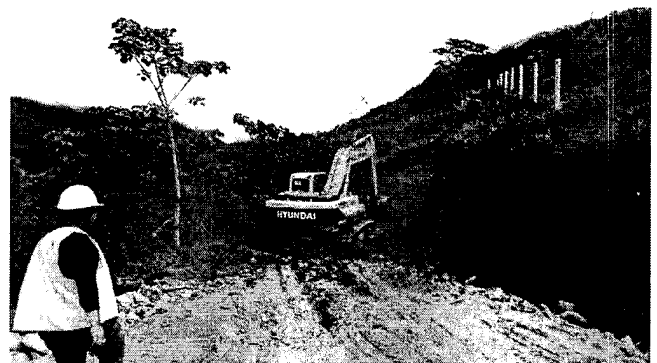
Fotos Nº 3 y 4: Cortes de talud en la vía a casa de máquinas

Los trabajos de mejoramiento de la vía a casa de máquinas se las están realizando, tomando en cuenta los procedimientos y sugerencias emitidas por el INPC mediante oficio N° 0069-DE-2015-INPC. Los cortes que se están realizando en la vía a casa de máquinas se lo están haciendo con maquinaria liviana de acuerdo a lo sugerido en el documento antes mencionado.

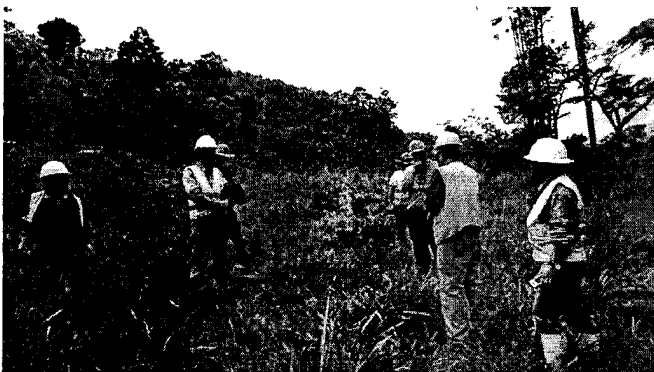
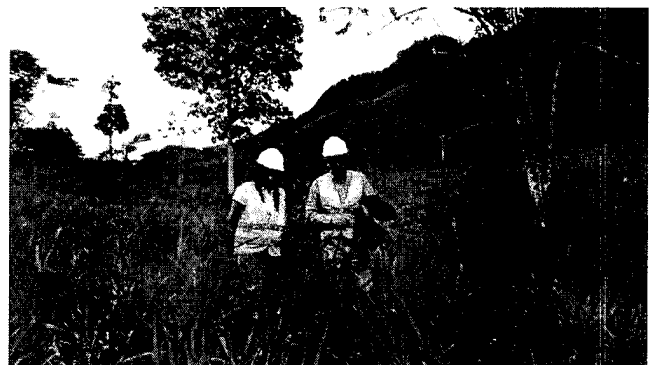
Se recorrió el resto del camino hasta casa de máquinas, y nos encontramos con la novedad, de que por error de topografía, hay una deficiencia de 7 metros, con una pendiente abrupta, para reducir el declive, se está pensando en una variante, esta variante sale desde las abscisa 0+940, se dirige hacia el lado Este, formando una S con dos curvas en "U" en el punto 1+070 asciende por una loma aparentemente natural y desde la pendiente de la loma se dirige hacia la casa de máquinas.

El sector donde se está planteando la variante, no fue prospectada en el 2010, (fotos N° 5 y 6), por lo tanto se les solicitó la ejecución de una prospección arqueológica, sin embargo un tramo de la variante, en una sección de la loma, posiblemente natural por donde estaba planificado la variante, se observan aterrazamientos por el lado Sur.

Fotos Nº 5 y 6: variante de la vía a casa de máquinas abscisa 0+930

Se les solicitó la ejecución de la prospección arqueológica en la variante, para el efecto la investigadora presentará la propuesta, previa a la autorización del INPC.

En campo se les solicitó a la empresa HidroEquinoccio, la ejecución de la prospección en la variante de la vía a casa de máquinas desde la abscisa 0+940.

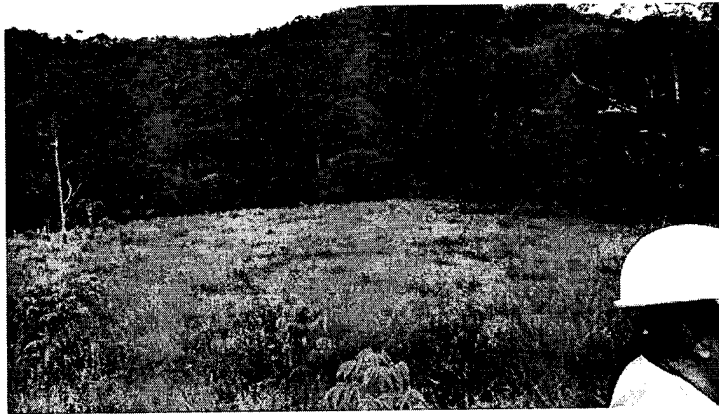
Las terrazas ubicadas en la mencionada loma son indicios de terrazas agrícolas de época prehispánicas, por lo tanto era el momento oportuno de solicitar a la empresa constructora, realizar evitamientos, para que la loma aterrazada, no sea afectada por dicho camino. En vista de que el diseño definitivo de dicha variante estaba en proceso de elaboración, se la corrigió, de tal manera que al cerrar la curva Este, se evita que la variante atravesase dicha loma (foto N° 7).

Foto N° 7: planicie donde pasa la variante a casa de máquina

Por otro lado la constructora no tiene problema en cerrar la curva desde las abscisas 1+070 hasta 1+250 y de esta manera reducir impactos negativos.

Comprobar (estar pendiente) de que en la nueva variante, la vía no atravesase la loma aterrazada, de la reunión con el Ing. Enrique Prado, Superintendente de la obra, la constructora no tiene problema en cerrar la curva desde las abscisas 1+070 hasta 1+250 y de esta manera reducir impactos negativos.
