INFORME DE SERVICIOS INSTITUCIONALES

ASUNTO: INFORMES DE:

1. INMUEBLE IBARRA
2. INSPECCION OBRAS ANTIGUO CUARTEL MILITAR, ANTIGUO MUNICIPIO, "MANZANA PATRIMONIAL" IBARRA
3. SEGUIMIENTO PROYECTO PORTALES, GALLERA, ESCUELA GABRIELA MISTRAL, PLAZA CIVICA -OTAVALO;
4. INSPECCION INMUEBLE PATRIMONIAL UBICADO EN LA CIUDAD DE MIRA
5. INSPECCION OBRA PROYECTO REHABILITACION INTEGRAL MERCADO CENTRAL, SAN GABRIEL

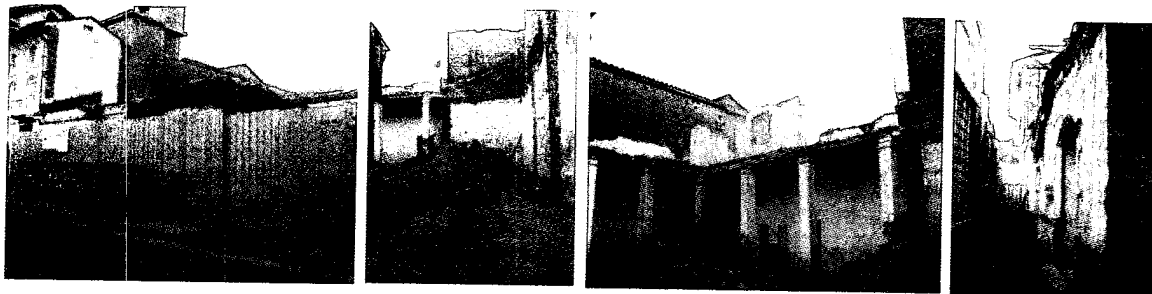
INMUEBLE IBARRA
Calle Flores No. 7-37 y Bolívar

Inmueble ubicado en Calle Flores No. 7-37 y Bolívar, propiedad del Sr. Julio López y Magdalena Luna; patrimonio declarado de la ciudad de Ibarra en los que sus propietarios han presentado a la Dirección de Planificación del GAD Ibarra, propuestas realizadas por diversos profesionales arquitectos relacionado con la intervención de este bien desde el año 2010, planos en el que la propuesta es el vaciado total en sus características tipológicas y morfológicas para la construcción de un edificio nuevo en hormigón armado con espacios para servicio de restaurante.

El inmueble en sus espacios antiguos y originales esta sin uso y abandonado por tanto destruyéndose, actualmente se está derrocando con autorización del GAD Ibarra.

El inmueble en sus espacios antiguos y originales se está derrocando con autorización del GAD Ibarra, se recomienda recabar la información al respecto.

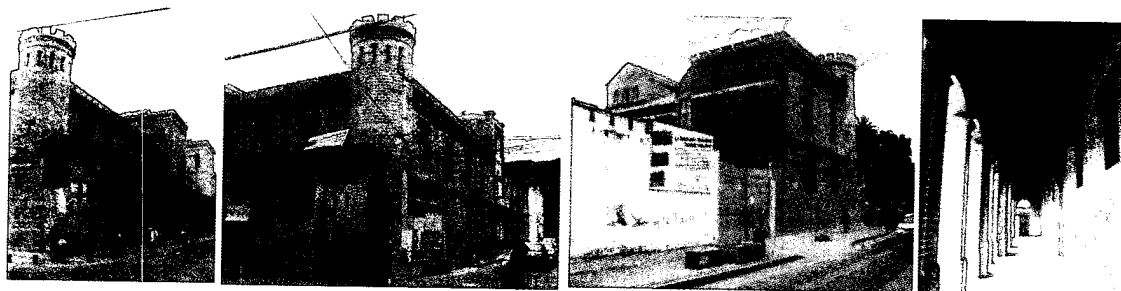
ANTIGUO CUARTEL MILITAR

En el antiguo Cuartel Militar se realizan obra:

Se coloca el piso de piedra en la plazoleta, las aceras perimetrales interiores y exteriores (hacia la calle Olmedo).

Al interior en planta baja y alta se ha efectuado obras:

. Gradas en estructura metálica ubicadas en el espacio sobre el ingreso desde la calle Flores; en el espacio hacia la calle Olmedo (restaurante).

. Contrapisos en todos los espacios, sobre estos en algunos espacios está colocado el piso de madera

. Cielos rasos de gypsum (falta el estucado).

. Instalaciones eléctricas, electrónicas de voz y datos

. Mamparas de vidrio en los corredores

. Espacios para baterías sanitarias

En antiguo Cuartel Militar se ha realizado un volumen de obra de un 84 % aproximado en, cielos rasos, contrapisos, pisos, gradas, mamparas e instalaciones.

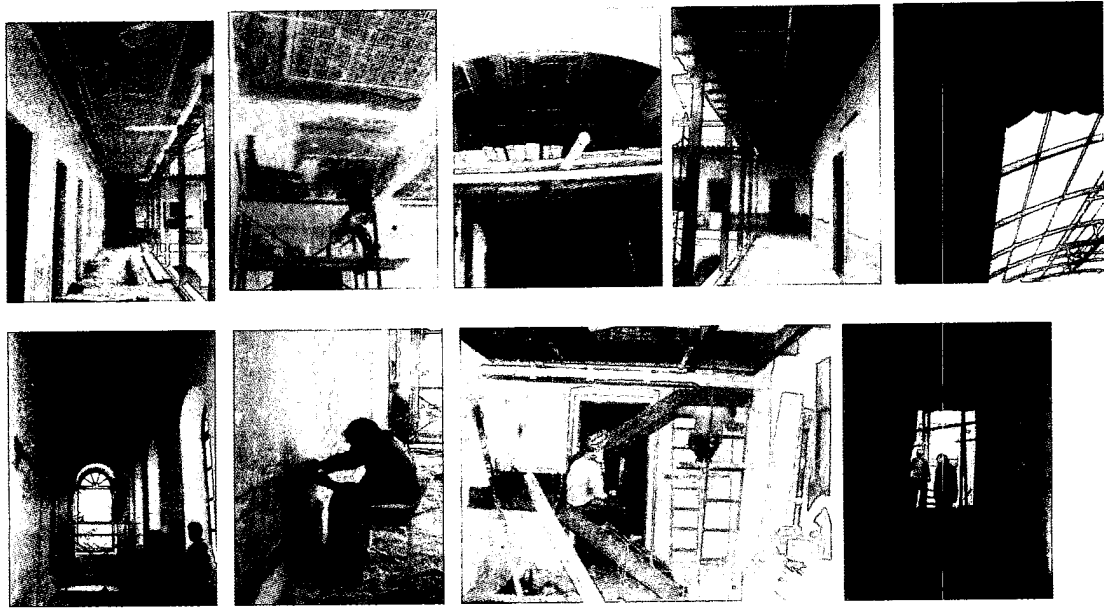
ANTIGUO MUNICIPIO

En el inmueble del antiguo Municipio se ha realizado obra:

. Retiro de piso y contrapisos y cambio de estos por otros nuevos en madera

. Cielos rasos de gypsum y tipo armstrong en su estructura en los que se incluyen las respectivas canaletas por la que se conducirá las instalaciones electrónicas

. Espacios para baterías sanitarias

. Grada en estructura metálica en el espacio interior ingreso desde uno de los salones de planta alta.

En el antiguo Municipio se ha realizado un volumen de obra de un 75 % aproximado en pisos y contrapisos, limpieza, revocado de columnas de ladrillo.

Se efectúa la intervención en cielos rasos de latón, carrizo y chocoto, y pintura mural

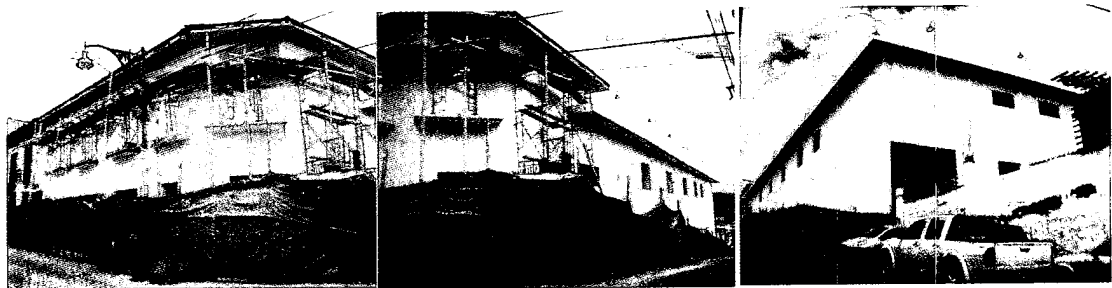
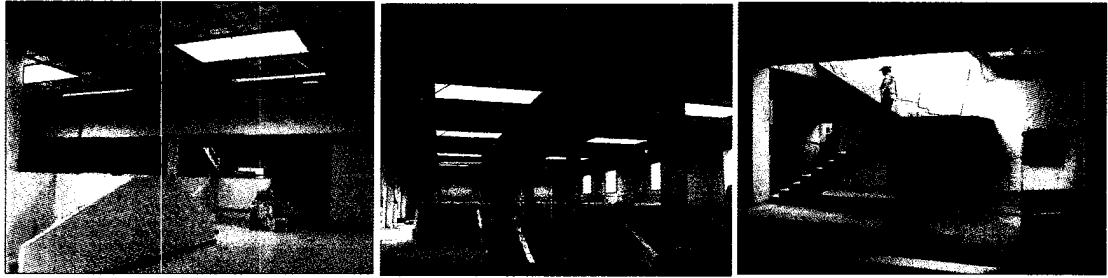
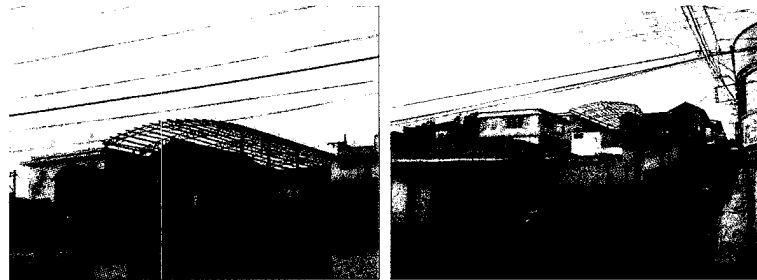
OBRA PROYECTO REHABILITACION INTEGRAL DEL MERCADO CENTRAL JESUS DEL GRAN PODER DEL CANTON MONTUFAR, SAN GABRIEL

Construcción de obra totalmente nueva en su estructura de hormigón armado, pisos de cemento, porcelanato, gres, cubiertas inclinadas de teja a 2 aguas, losa plana y metálica circular con translucido aleros de madera,; carpinterías de madera, metal en puertas, ventanas,., instalaciones eléctricas sanitarias de voz y datos.

La cubierta metálica circular es notoria de varios puntos de la urbe, no se integra con las otras cubiertas que en mayor porcentaje son de teja e inclinada en la denominada "quinta fachada".

La construcción nueva de este mercado se adosa a inmuebles antiguos sin tener las precauciones y planificación adecuada esto causa fisuras, daños en cubiertas, muros de los inmuebles existentes.

De esta inspección cabe indicar que la casa aledaña o adosada al mercado en la calle Bolívar en su interior se está efectuando obras con columnas de hormigón armado.

Se recomienda oficiar al GADM Montufar para explicación y correcciones del caso en esta obra con revisión y aprobación del INPC.
