DESCRIPCION: QUITO.- SORIA VICTOR MANUEL ARQUITECTO RESTAURADOR PAGO DE SUBSISTENCIAS EL 19-OCT-2015 A ATUNTAQUI-IBARRA A INSPECCION SOBRE UBICACION Y DETERIORO DE TOLA Y REUNION CON TECNICOS DE LA DIRECCION DE PLANIFICACION DEL MUNICIPIO, CP 962

DESCRIPCIÓN DE LAS ACTIVIDADES A EJECUTARSE: **Inspección sobre ubicación y deterioro de Tola perteneciente al cantón reunión con técnicos de la Dirección de Planificación y Jefatura de Turismo del Municipio. Para posibles acciones a tomarse in situ.**

INFORME DE SERVICIOS INSTITUCIONALES

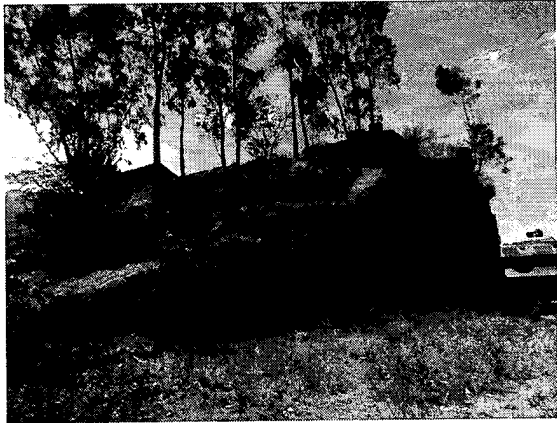
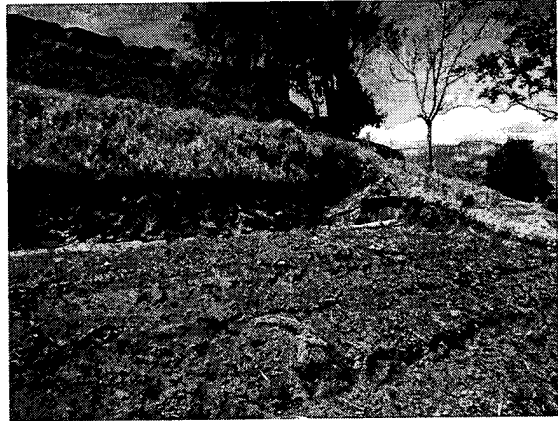
.- Se inspeccionó, el sector o sitio de la tola, ubicada en la Parroquia Andrade Marín entre las calles General Enríquez y Atahualpa. Desde la apertura de las calles en el sector, se fue afectando la tola, por cuanto se fraccionó tanto en los planos de loteo por sus diferentes propietarios como en el aspecto físico en el terreno, originando tener taludes de casi 90° grados en tres de sus lados (frente a la calle y en sus segmentos laterales), hacia la parte posterior se sigue manteniendo cierta pendiente o desnivel natural del terreno.

Cortes y procesos de desbanque que va teniendo la Tola, por secciones o lotes de subdivisiones.

.- Se conversó con los funcionarios Municipales y se quedó en coordinar acciones entre la Dirección de Planificación y la Jefatura de Turismo y Cultura para ver qué acciones se toman respecto a complementar los estudios de todas las Tolos identificadas o registradas por el INPC en el 2009, otros mecanismos para la elaboración de proyectos, elaborar algún plan de manejo y gestión del patrimonio arqueológico como el arquitectónico. Los problemas planteados en el caso de las tolas, al estar inmersas en el área urbana, están siendo seccionadas por la apertura de calles y fraccionadas en lotes de terrenos de particulares, complicando la conservación de estas áreas y del paisaje que las rodea.

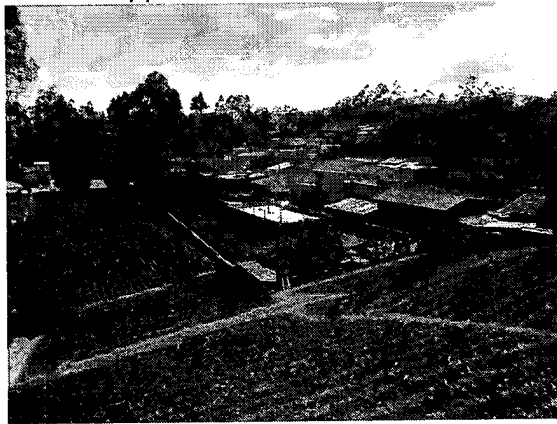
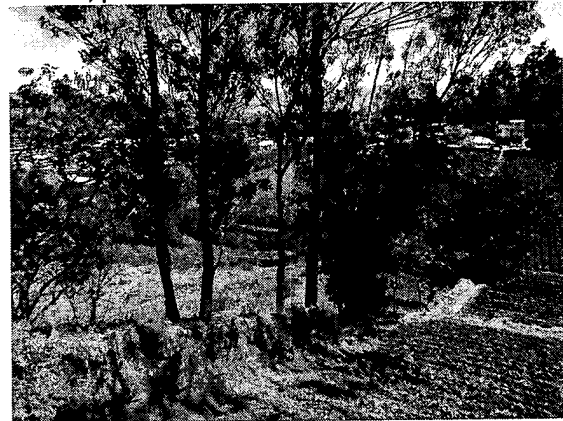
Vistas desde la parte alta de la Tola hacia el lado posterior y lateral izquierdo.

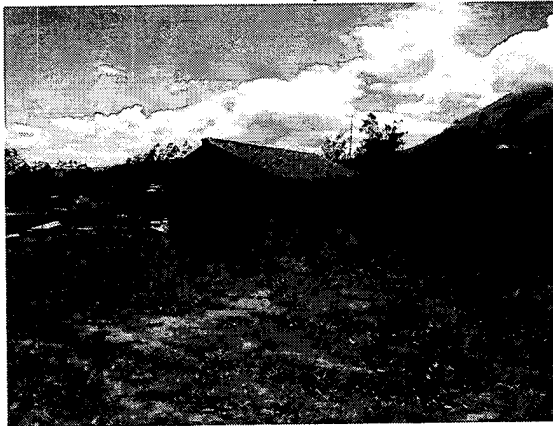
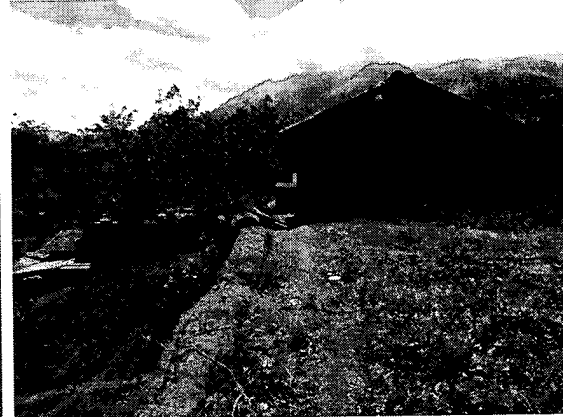
Según el arqueólogo Wilmer Sancho, estas tolas corresponden a sitios para uso de vivienda o habitación, esto es que se construían edificaciones en la parte alta o cima de las tolas; en la actualidad tenemos una edificación de construcción tradicional en tierra y el acceso se da desde la calle Atahualpa, que correspondería a los dos lotes que quedan arriba del montículo.

Vistas de la cima de la Tola, con la vivienda ubicada en uno de los lotes.

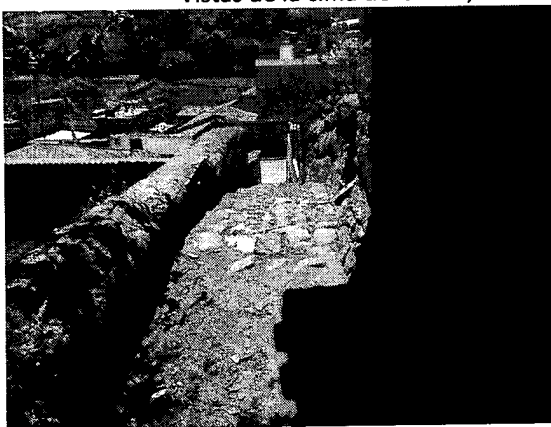
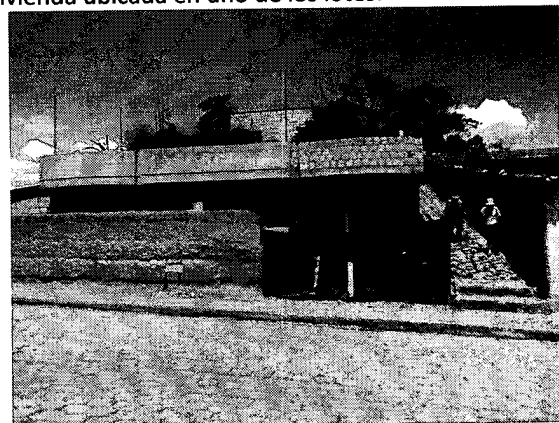
Vistas del acceso desde la calle Atahualpa hasta la cima de la Tola.

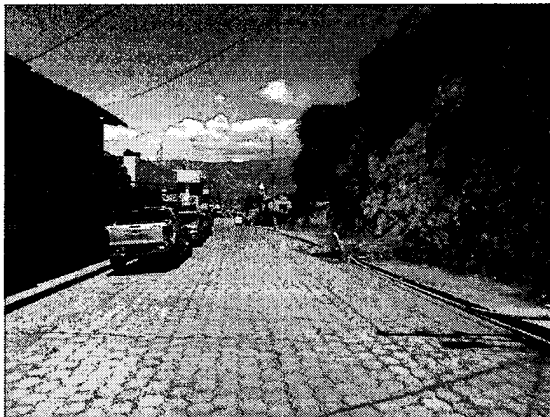
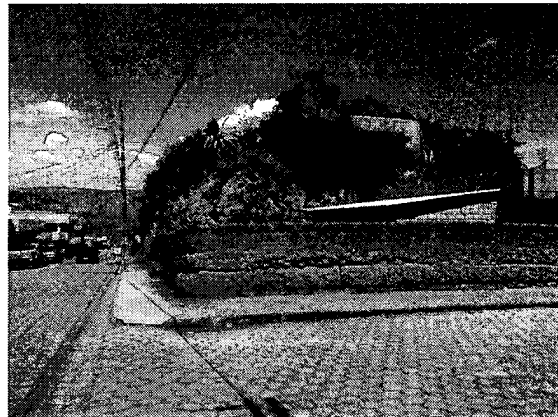
Vistas frontal y lateral derecha de las calles General Enríquez y Atahualpa, cortes del terreno para las vías y los lotes.

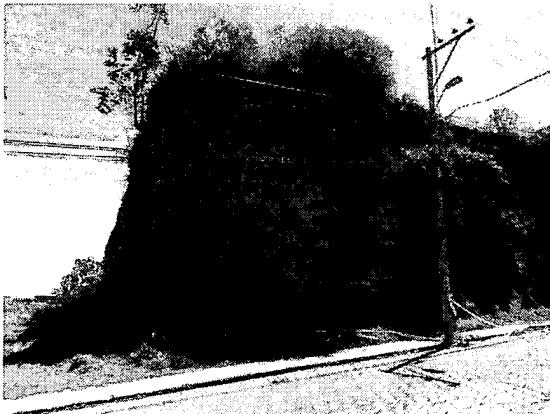
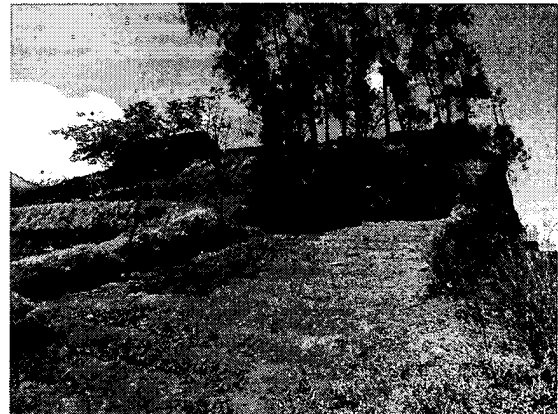
Vistas lateral izquierda y posterior, cortes y aterrazamiento de desnivel natural de la Tola para sembríos superficiales.
