## INFORME DE RIESGOS

### Evaluación preliminar sobre el patrimonio cultural en el centro histórico de Zaruma. Zonas de Riesgo Preliminar Muy Alto y Alto

Fecha Elaboración: 30 de diciembre 2021

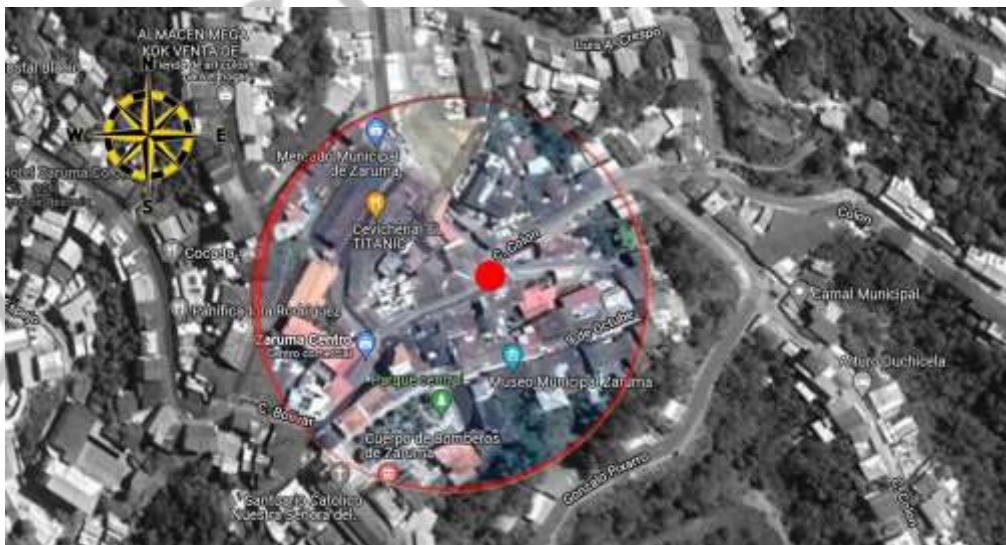
Figura 1: Ubicación del socavón producido el 15 de diciembre 2021 en la calle Colón, intersección con la calle Ernesto Castro y Calle 29 de Noviembre. Ciudad Zaruma, Cantón Zaruma, Provincia de El Oro.

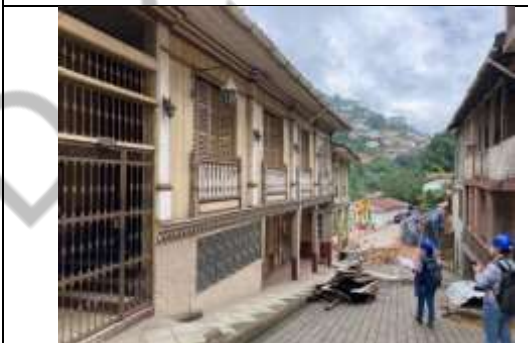
**Fotografía 28:** Inspección al inmueble IBI-07-13-50-000-000047, Inspección 29 de diciembre de 2021.
