ASUNTO:
**INFORME INSPECCION ANTIGUO PUENTE SOBRE RIO TEJAR, OTAVALO,
INFORME INSPECCION OBRAS ANTIGUO CUARTEL MILITAR, MUNICIPIO, "MANZANA PATRIMONIAL" IBARRA.**

1.- INFORME INSPECCION ANTIGUO PUENTE SOBRE RIO TEJAR, OTAVALO

2.- INFORME INSPECCION OBRAS ANTIGUO CUARTEL MILITAR, MUNICIPIO, "MANZANA PATRIMONIAL" IBARRA.

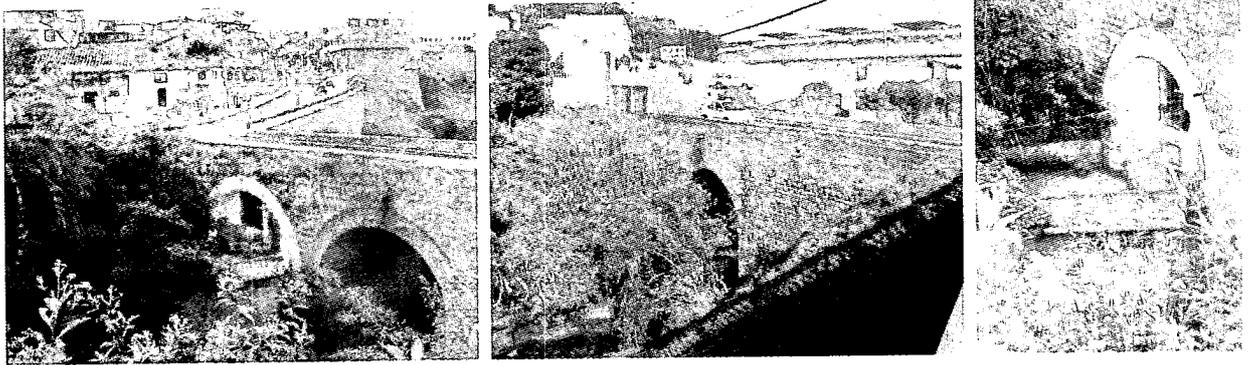
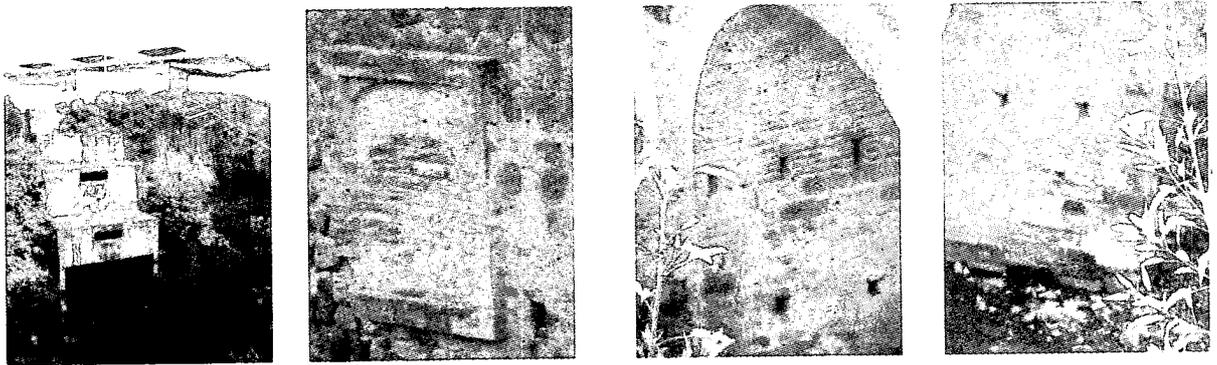
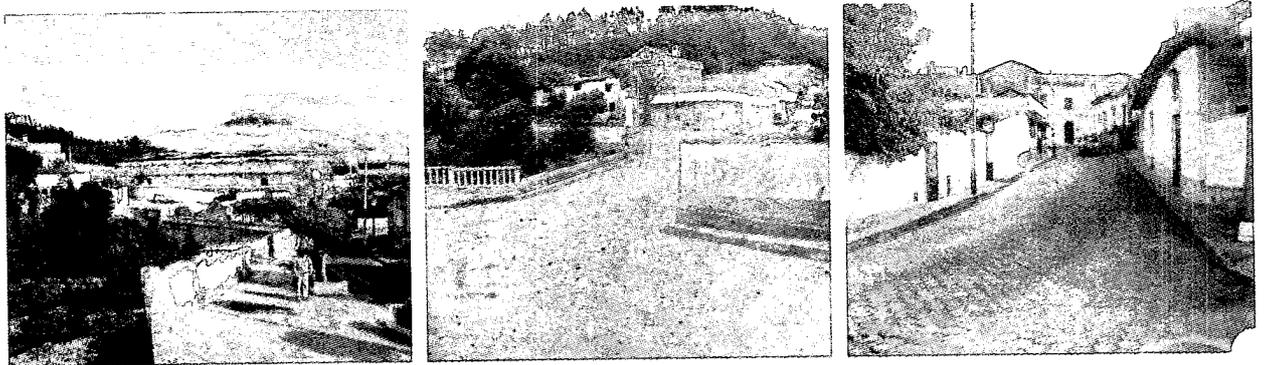
FOTOS ANTIGUO PUENTE SOBRE RIO TEJAR, OTAVALO

Construcción que dataría de finales del siglo XIX., puente rectangular de sección constante con dos bóvedas de cañón corrido con arcos de medio punto de ladrillo; muros y cimentación piedra molón y basilica unidos con mortero de cal; pasamanería de piedra y cemento; con intervenciones más contemporáneas del pavimento de adoquín.

Las afectaciones y deterioro se dan en las bóvedas del puente una por uso del espacio en el arco "oeste" para vivienda, otra por la grieta vertical en el arco "este" que afecta al material ladrillo y piedra; deterioro del material ladrillo; socavamiento de las bases de piedra y humedades.

- . El estudio, diseño, estructural del nuevo puente garantice y no ponga en ningún riesgo al puente antiguo, por tanto y para su aprobación este deberá ser revisado aprobado por el Instituto Nacional de Patrimonio Cultural con el respectivo seguimiento y asesoramiento de ser el caso en obra por parte de técnicos de la institución INPC.

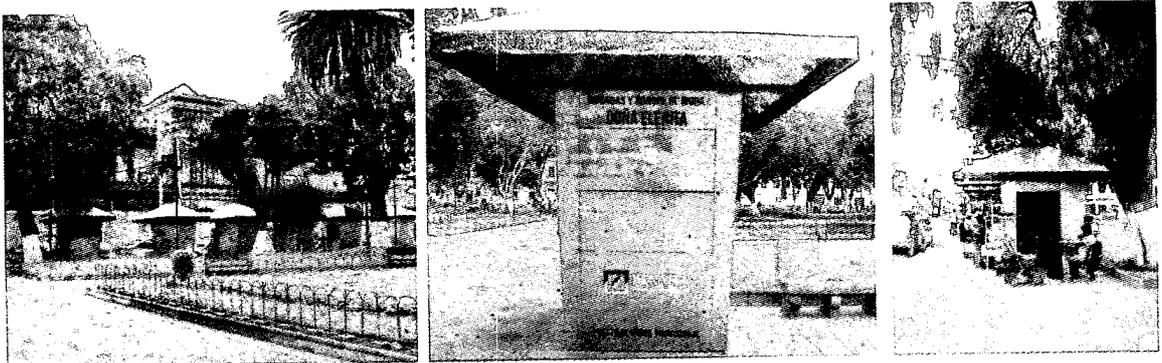
1. **FOTOS KIOSCOS** parque de "La Merced" hacia la vereda y calle García Moreno se han ubicado kioscos contruidos en metal con cubierta de plástico para el uso y servicio de venta de productos tradicionales de la ciudad (arrobe, nogadas) los cuales según la leyenda son "provisionales".

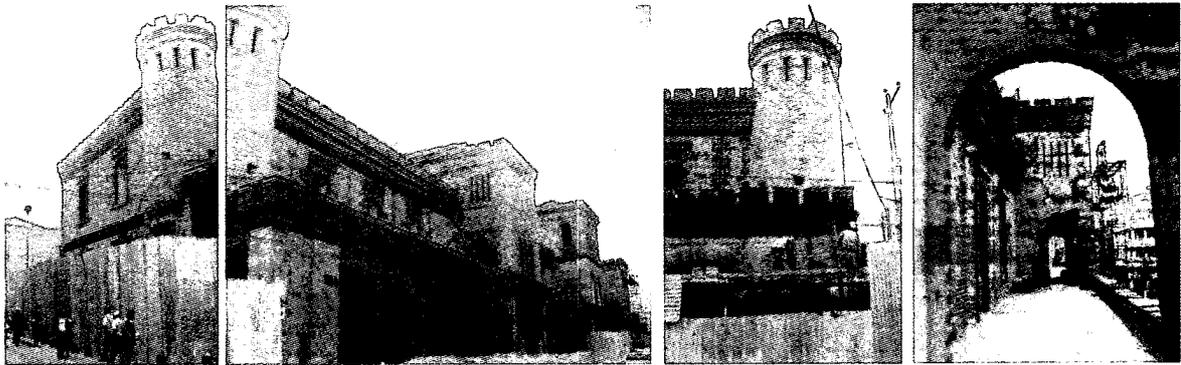
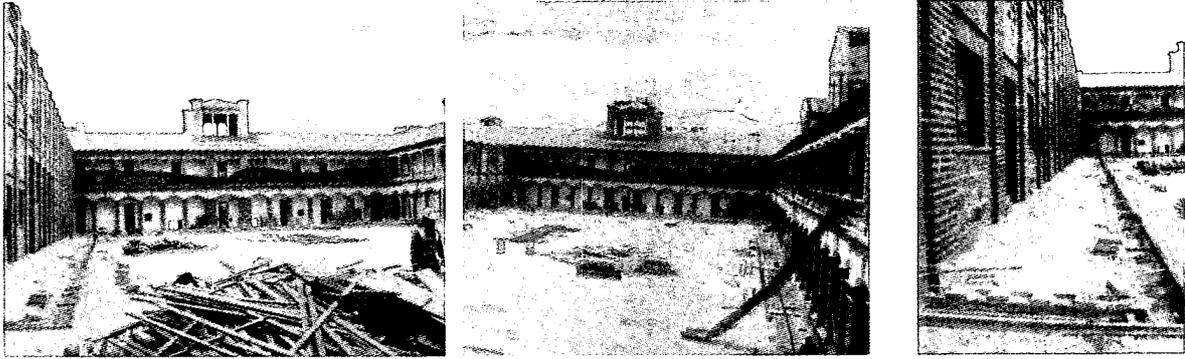
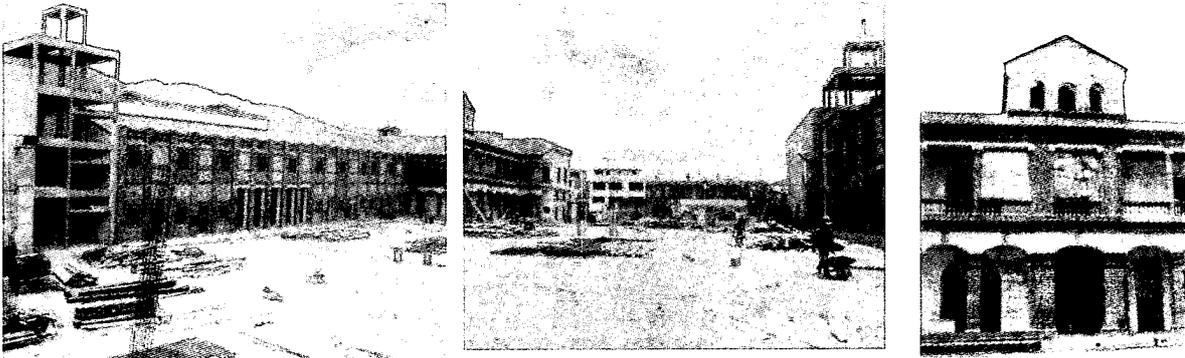
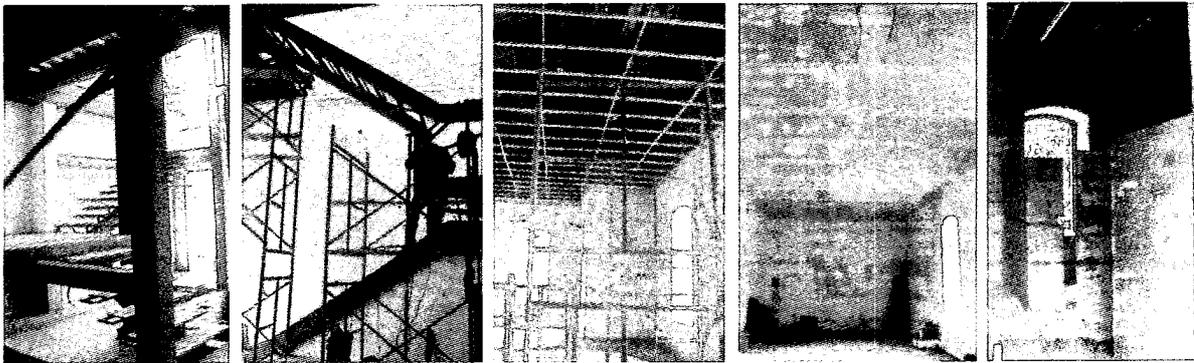
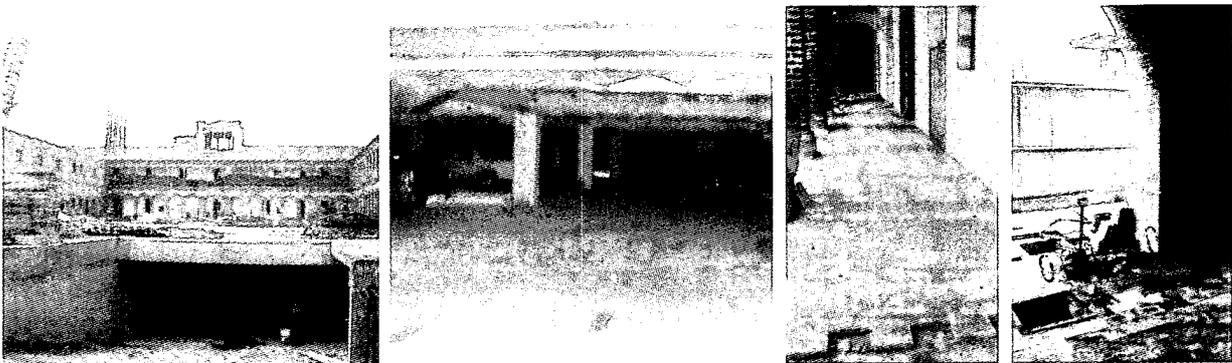
FOTOS INSPECCION OBRAS ANTIGUO CUARTEL MILITAR, ANTIGUO MUNICIPIO, "MANZANA PATRIMONIAL" CIUDAD DE IBARRA

1. En el inmueble del antiguo Cuartel Militar se ha realizado la obra en:
 - . Limpieza, revocado de paredes, columnas de piedra y ladrillo sin enlucido para mantener la particularidad y condición original del inmueble al interior y exterior muro superior fachada hacia la calle Olmedo y Flores (esquina), intervención con revocados de cemento y la pintura del ladrillo visto (polvo de ladrillo y resina)

En relación a la limpieza del ladrillo visto, revocado en los paños, columnas intervenidas existen eflorescencias, las cuales podrían ser a causa de la técnica y materiales utilizados, se recomienda la intervención en estos casos para eliminar la patología.

En la planta alta en el espacio sobre el ingreso a desde la calle Flores al interior existe un cielo raso de latón a doble altura el cual presenta faltantes, y sus componentes no están protegidos.

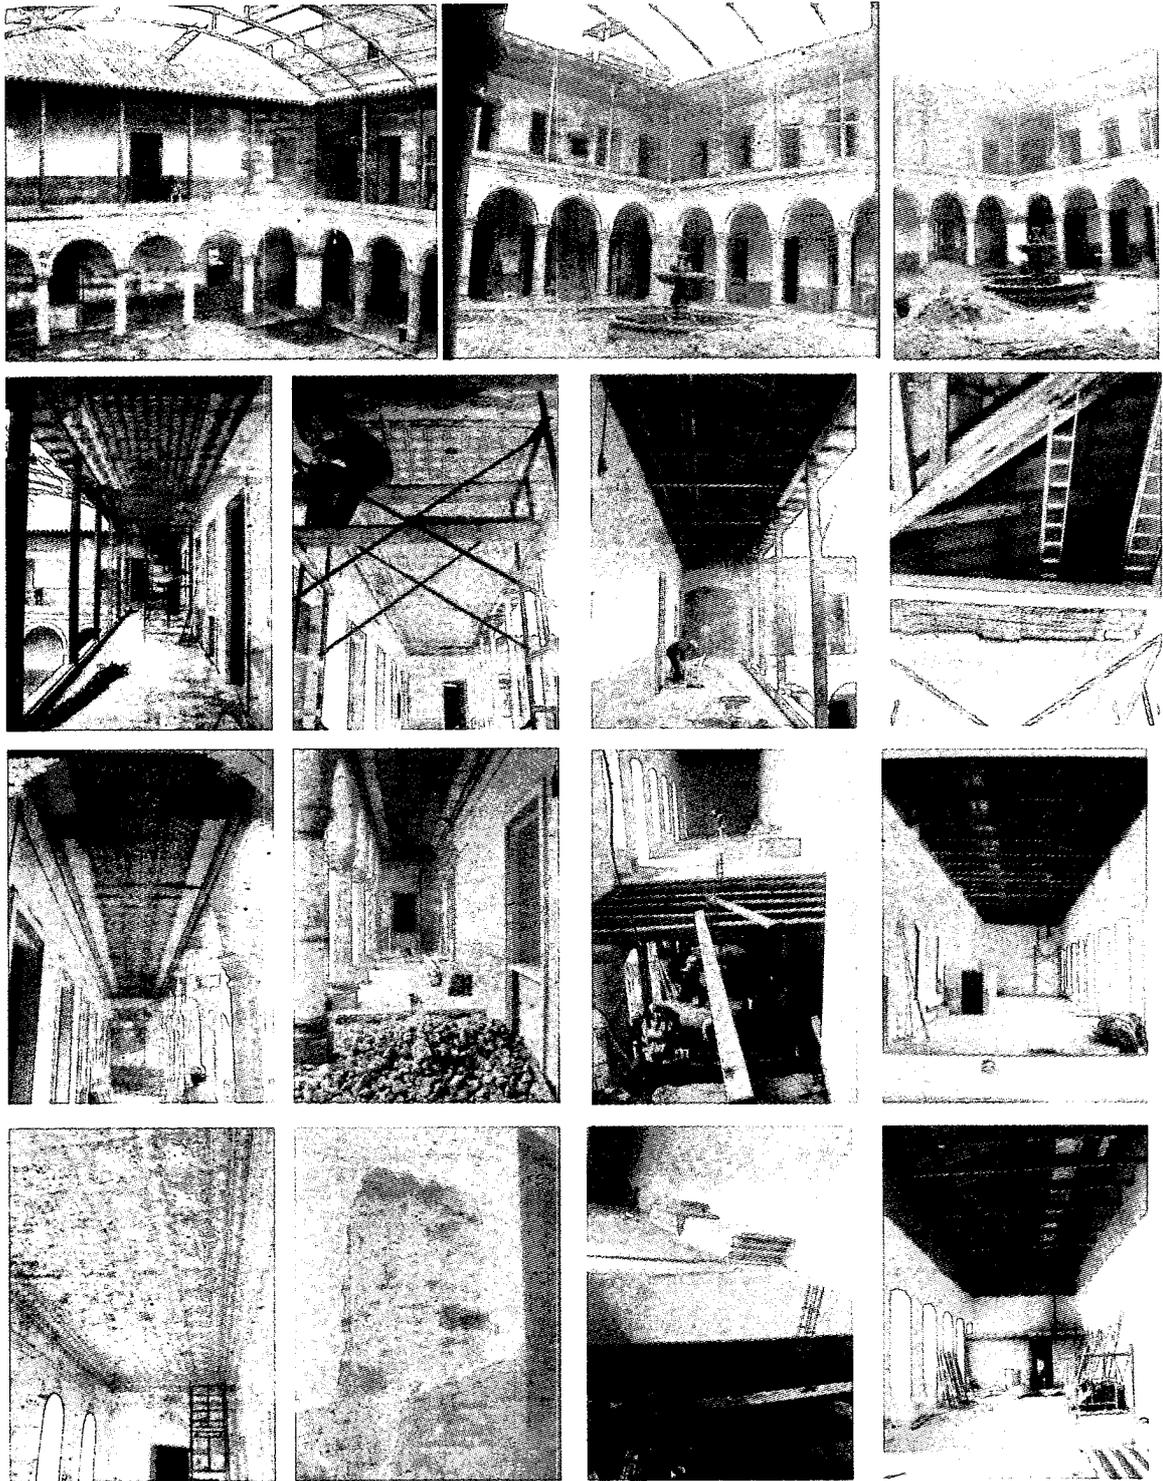
FOTOS INSPECCION OBRAS ANTIGUO MUNICIPIO, "MANZANA PATRIMONIAL" CIUDAD DE IBARRA

- . Cubiertas en estructura de madera; impermeabilizada con placas de fibrocemento "P10" sobre las que se ha colocado la teja sujeta con gancho y revocados.

- . Retiro de piso y contrapisos y cambio de estos por otros nuevos en madera
- . Cielos rasos de gypsum y tipo armstrong en su estructura en los que se incluyen las respectivas canaletas por la que se conducirá las instalaciones electrónicas
- . Limpieza, revocado de columnas de ladrillo
- . Picado de muros y pisos para colocar instalaciones para incendios

Se efectúa la intervención en cielos rasos tanto de latón como los de carrizo y chocoto con pintura mural, sin embargo estos siguen presentando faltantes, sus componentes no están protegidos totalmente, y algunos no existen (los de carrizo y chocoto) sin embargo de haber indicado al respecto tanto en Memorando Nro. 2255-DCSBC-2014-INPC y solicitado al Señor Ingeniero Álvaro Castillo Aguirre Alcalde del Gobierno Autónomo Descentralizado Municipal de San Miguel de Ibarra en Oficio Nro. 1726-DE-2014-INPC del 12 de diciembre de 2014.
